**INHALT:****1
DIE AUFGABENBEREICHE
DER BUNDESANSTALT FÜR
VERKEHR****2
UNFALLUNTERSUCHUNGS-
STELLE DES BUNDES****3
UNFALLUNTERSUCHUNG
SCHIENE****4
UNFALLUNTERSUCHUNG
SCHIFFFAHRT****5
UNFALLUNTERSUCHUNG
LUFTFAHRT****6
UNFALLUNTERSUCHUNG
SEILBAHNEN****7
KFZ/VERKEHRSTECHNIK****8
TYPENGENEHMIGUNG****9
GEFAHRGUT/CHEMIE****10
KOOPERATIONEN****Unfalluntersuchungsstelle des Bundes**

UNFALLUNTERSUCHUNGSSTELLE DES BUNDES

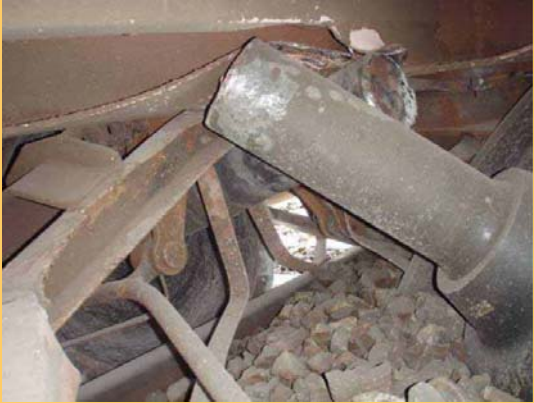
09.04.09	NÖ	<p>Entgleisung Z45904 im Bf St. Peter-Seitenstetten</p>

<p><u>Hergang:</u> Bei der Fahrt im Bf St. Peter-Seitenstetten entgleiste der 18. Wagen des Z45904 mit einer Achse im Bereich der Weiche 10. In weiterer Folge entgleisten der 19. und 20. Wagen mit allen Achsen.</p> <p><u>Ursache:</u> Bruch der Radsatzwelle durch Materialermüdung im Radsatzwellenschaft.</p>

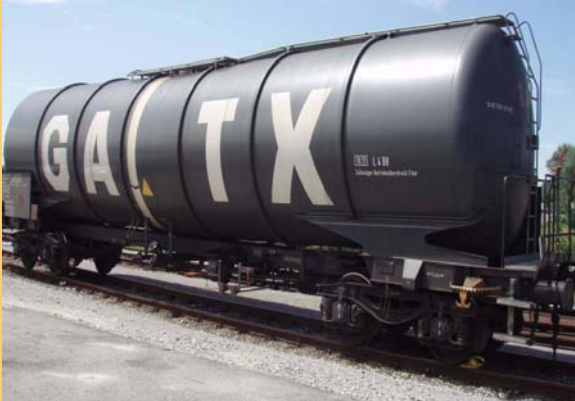
30.05.09	NÖ	<p>Stromunfall in der AB OMV Schwechat</p>

<p><u>Hergang:</u> Eine jugendliche Person überquerte im Bf Groß Schwechat unerlaubt die Gleise und bestieg einen auf Gleis 1M bereitgestellten Kesselwagen. Bei der Berührung mit der Oberleitung kam es durch den Stromüberschlag und Absturz vom Fahrzeug zur Tötung der jugendlichen Person (siehe auch Vorfall vom 09.08.09).</p> <p><u>Ursache:</u> Unerlaubtes Betreten von Gleisanlagen und unerlaubtes Besteigen von Fahrzeugen durch eine unbefugte Person.</p>

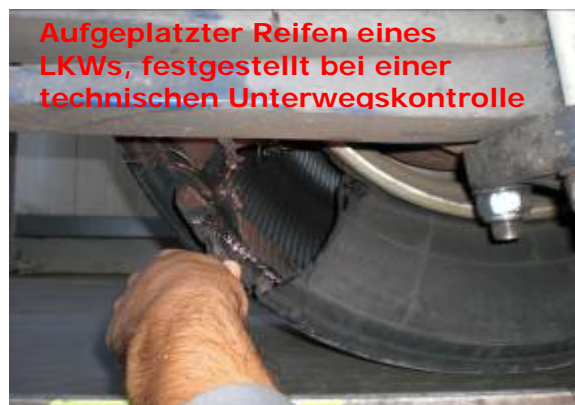
Aufgeplatzter Reifen eines LKWs, festgestellt bei einer technischen Unterwegskontrolle

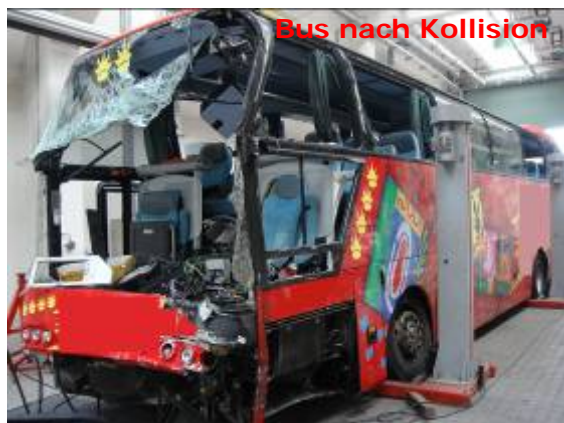
Bus nach Kollision

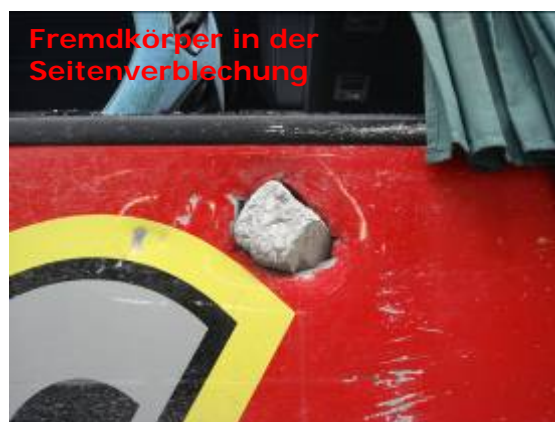
Fremdkörper in der Seitenverblechung
