*Verkehrssicherheitsarbeit
für Österreich*

TÄTIGKEITSBERICHT 2010

Zusammenfassung

Unabhängige Unfalluntersuchung

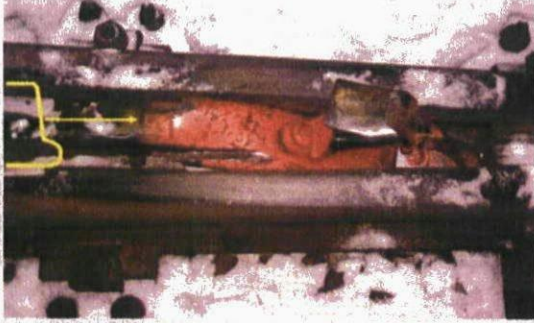
27.01.10	<p>Entgleisung Z 54701 im Bf Wien Zvbf (W)</p>

<p><u>Hergang:</u> Bei der Ausfahrt des Z 54701 wurde ein als Wagensicherungsmittel verwendeter Hemmschuh mitgeschliffen und verkeilte sich im Herzstück einer Weiche. Die Radsätze der letzten 17 Wagen überfuhren den verkeilten Hemmschuh und hoben von der Fahrkante ab; dies gilt als Entgleisung.</p> <p><u>Ursache:</u> Nichtentfernen eines Wagensicherungsmittels (Hemmschuh).</p>

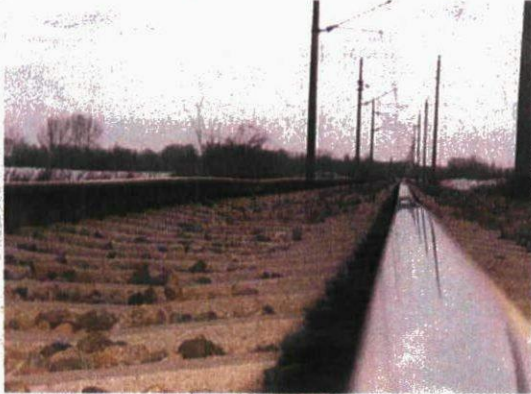
29.01.10	<p>Entgleisung Z 55201 zwischen Bf Mitterndorf-Moosbrunn und Bf Wampersdorf (NÖ)</p>

<p><u>Hergang:</u> Bei der signalmäßig tauglichen Fahrt entgleiste bei einer Geschwindigkeit von ca. 100 km/h der nachlaufende Radsatz des 17. Wagens.</p> <p><u>Ursache:</u> Die Feststellung der Ursache ist derzeit noch Gegenstand der Untersuchung.</p>

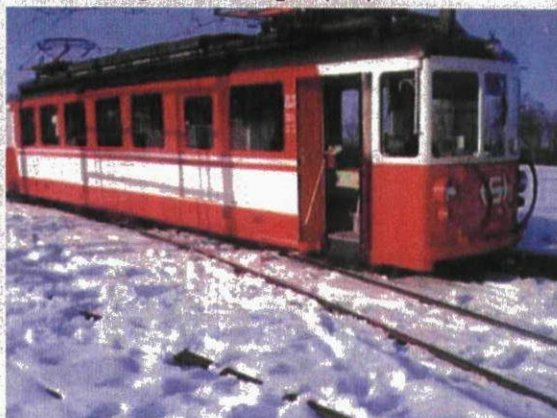
Entgleisung Z 8324 im Bf St. Georgen im Attergau (OÖ)

Bei der Einfahrt entgleiste Z 8324 auf einer Weiche mit allen Achsen.

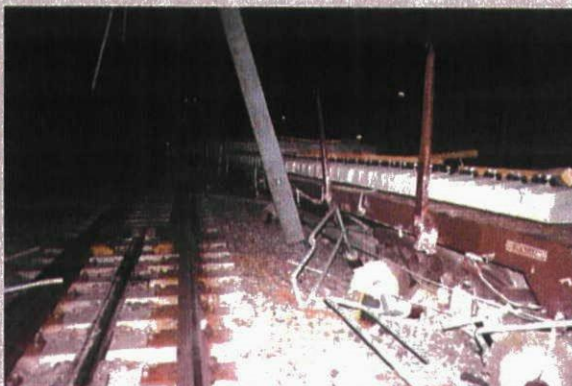
Entrollen mit Entgleisung auf einem Neubaugleis zwischen der Abzweigung Altmannsdorf und Bf Inzersdorf-Ort (W)

Die neun auf einem Neubaugleis abgestellten mit Betonschwellen beladenen Wagen entrollten in Richtung Bf Inzersdorf-Ort. Beim Erreichen des Gleisabschlusses entgleisten vier Wagen.

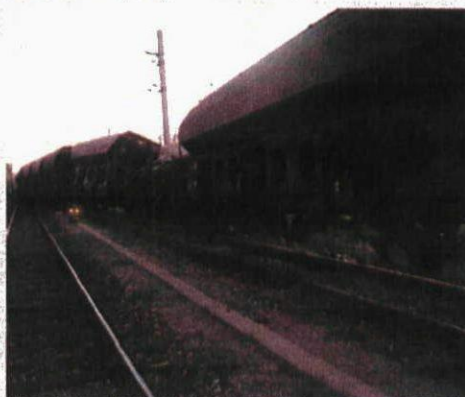
Entgleisung Z 64245 im Bf Hohenau (NÖ)

Bei der Ausfahrt wurde von Z 64245 ein als Wagensicherungsmittel verwendeter Hemmschuh mitgeschliffen und verkeilte sich im Herzstück einer Weiche. Dies führte zu einer Entgleisung des 15. Wagens.

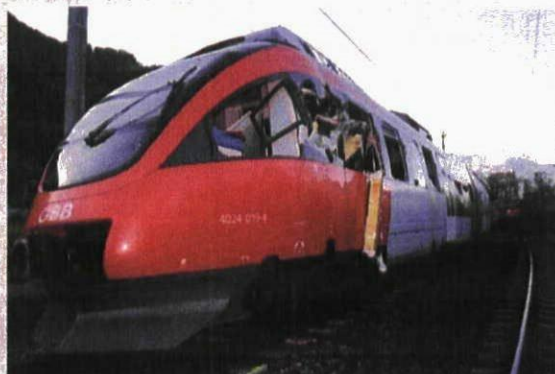
Kollision Z 5068 mit Kranarm (Schienenabziehgarnitur) zwischen dem Bf St. Johann im Pongau und Bf Bischofshofen (S)

Bei der Fahrt kollidierte Z 5068 mit dem Kranarm einer auf dem Nachbargleis arbeitenden Schienenabziehgarnitur. Z 5068 wurde schwer beschädigt; 14 Reisende wurden zum Teil schwer verletzt.

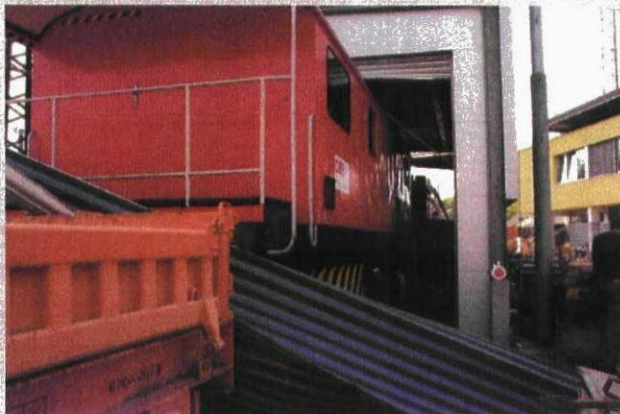
Kollision eines Vershubteiles mit anschließender Entgleisung im Bf St. Pölten (NÖ)

Eine gezogene Vershubfahrt kollidierte mit einem abgestellten Schwerkleinwagen. Der Anprall führte zu weiteren Kollisionen mit dahinter abgestellten Baufahrzeugen, sowie zu Beschädigungen von baulichen Einrichtungen.

Mangelhafte Bedienung der Sicherungsanlage in Verbindung mit einer überhöhten Geschwindigkeit der Vershubfahrt.

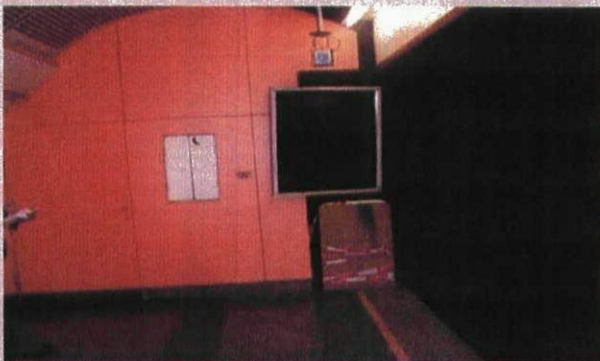
Verletzung eines Kindes bei Z 316 der Linie U3 in der Station Enkplatz (W)

Nach erfolgter Abfertigung wurde bei der mittleren Tür des letzten Halbwagens ein Kind beim Aussteigen mit dem Fuß eingeklemmt, bis zum Ende des Bahnsteiges (in Fahrtrichtung Z 316) mitgeschliffen, prallte in weiterer Folge gegen die dort befindliche Durchgangssperre und wurde schwer verletzt.

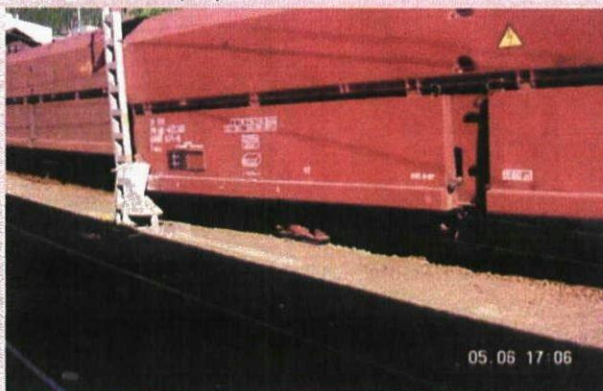
Entgleisung Z 48408 im Bf Selzthal (ST)

Bei der Einfahrt von Z 48408 entgleiste der 9. Wagen.

Durch einen technischen Mangel am Fahrzeug konnten sich Teile der Bremsausrüstung soweit absenken, dass sich diese zwischen Radsatz und Radlenker einer Weiche verkeilten, wodurch das Fahrzeug entgleiste.

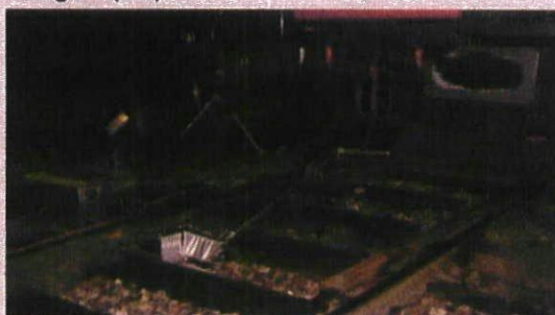
Kollision Z 47018 im Bf Angern (NÖ)

Bei der Einfahrt des Z 44018 kollidierte das Zugtriebfahrzeug mit Geräten eines im Gleis befindlichen Arbeitstrupps.

Arbeiten im Gefahrenbereich von Gleisen ohne Einleitung entsprechender betrieblicher Maßnahmen.

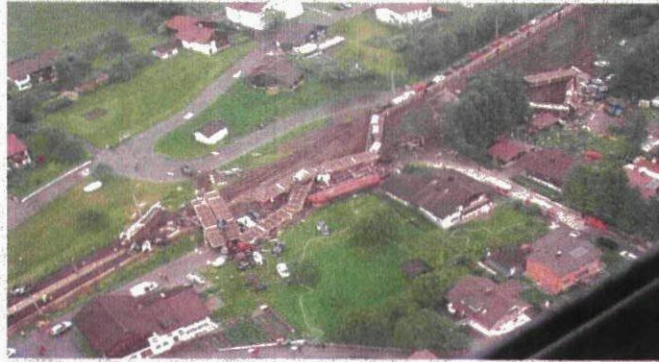
Entgleisung Z 46676 zwischen Bf Hintergasse und Bf Braz (V)

Der Triebfahrzeugführer wurde schwer verletzt, an der Eisenbahninfrastruktur, den Fahrzeugen, dem Ladegut und der Gemeindeinfrastruktur entstand erheblicher Sachschaden.

Aufschlagen und Verkeilen der Bremskupplung zwischen den Wagenteilen des ersten Wagens. Durch die verkeilte Bremskupplung wurde der Bremsschlauch abgedrückt, wodurch die nachlaufenden Wagen nicht mehr gebremst werden konnten. Durch das Gefälle von bis zu 32‰ beschleunigte der Zug bis auf 125 km/h und entgleiste in einem Bogen vor dem Bf Braz.

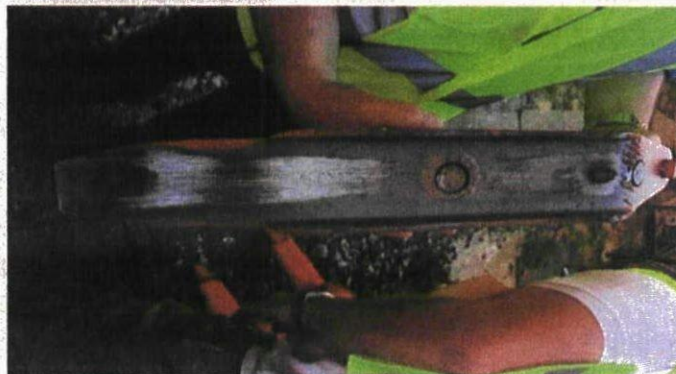
Entgleisung Z 45305 im Bf Wien Zvbf (W)

Bei der Ausfahrt des Z 45305 entgleiste der erste Wagen.

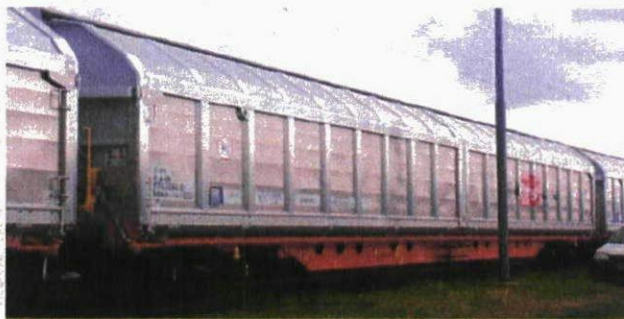
Stromunfall im Bf Strasshof (NÖ)

Bei Instandhaltungsarbeiten an einem Güterwagen durch die Herstellerfirma bestieg eine Person das Dach des Güterwagens, wodurch es zu einem Stromüberschlag kam, die Person vom Wagen stürzte und schwer verletzt wurde.

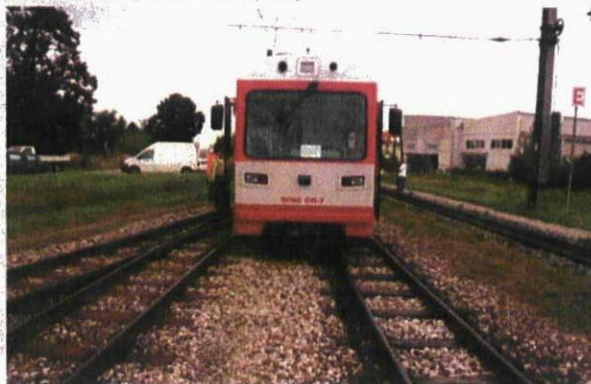
Entgleisung Z 6831 im Bf Ober Grafendorf (NÖ)

Bei der Einfahrt entgleiste Z 6831 mit beiden Drehgestellen des führenden Triebwagens auf einer gegen die Spitze befahrenen Weiche.

Mangelhafte Fahrstraßenprüfung.

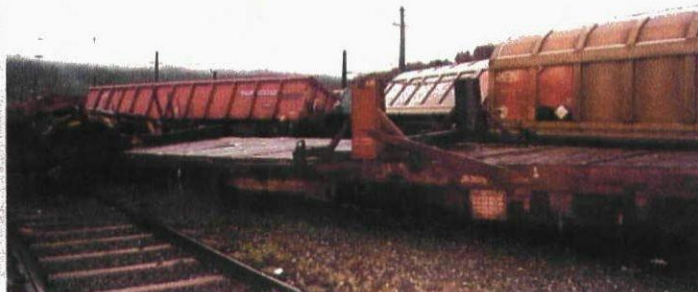
Verschubkollision im Bf Bruck a. d. Mur (ST)

Bei einer geschobenen Verschubfahrt kam es zur Kollision mit einer abgestellten Wagengruppe und zur anschließenden Entgleisung von mehreren Wagen.

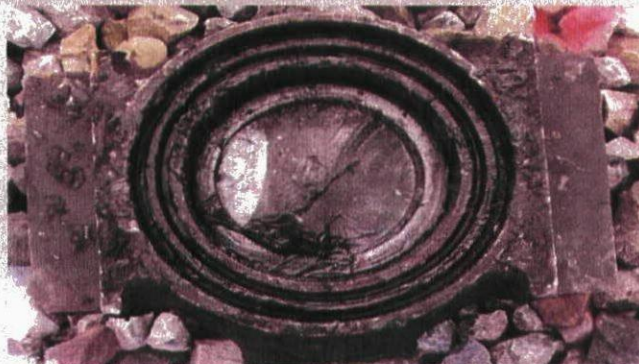
Bruch einer Radsatzwelle bei Z 45043 zwischen Bf Süssenbrunn und Bf Stadlau und anschließende Entgleisung des Kesselwagens in Wien Zvbf (W)

Während der Fahrt des Z 45043 in Richtung Wien Zvbf brach unbemerkt die Radsatzwelle des 3. Wagens im Bereich des Achsschenkels. Im Bf Wien Zvbf entgleiste beim Abrollen dieser mit Gefahrgut beladene Wagen. Es kam zu keinem Gefahrgutaustritt.

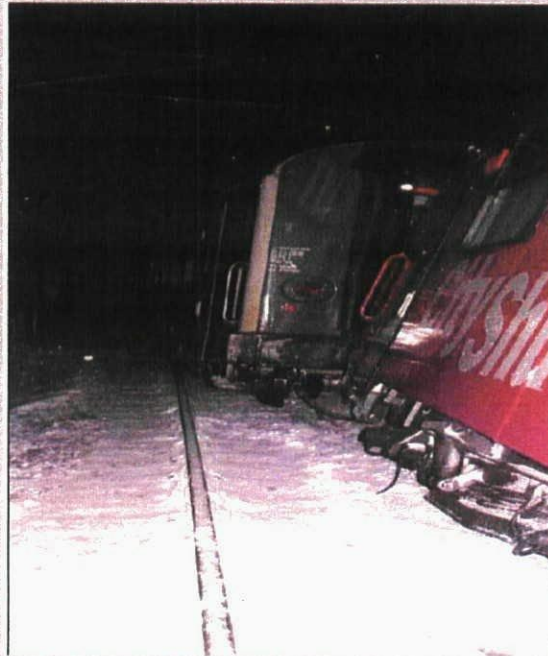
Entgleisung Z 3420 zwischen Bf Steeg-Gosau und Bf Obertraun-Dachsteinhöhlen (OÖ)

Während der Fahrt entgleiste Z 3420 auf einer Hilfsbrücke mit den ersten beiden Wagen. Es wurden keine Reisenden verletzt.

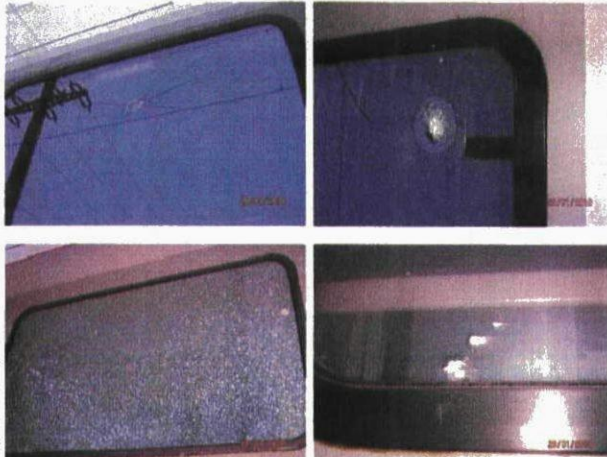
Datum	Vorfall
28.01.10	<p data-bbox="391 455 1310 485">Kollision Z 663 mit Schotterwirbel zwischen Bf St. Valentin und Bf. Amstetten (NÖ)</p> <div data-bbox="592 512 1198 970">

</div> <p data-bbox="391 961 491 988"><u>Hergang:</u></p> <p data-bbox="391 993 1437 1156">Während der Fahrt des Z 663 bei einer Geschwindigkeit von ca. 200 km/h wurde nach lauten ungewöhnlichen Geräuschen im Bereich des Unterbodens der Reisezugwagen und Beschädigungen der Scheiben der Seitenfenster die Notbremse gezogen. An mehreren Stellen waren die Luftschläuche der Bremsluftleitungen beschädigt bzw. wurden elektrische Leitungen durchtrennt. Schäden an baulichen Anlagen (z.B. Lärmschutzwand, Oberleitungsmasten udgl.) wurden ebenfalls festgestellt.</p> <p data-bbox="391 1165 491 1192"><u>Ursache:</u></p> <p data-bbox="391 1197 1437 1333">Durch die schneereiche Witterung und den untertags milden Temperaturen konnten sich beachtliche Mengen feuchten Schnees in den Freiräumen an den Fahrzeugunterseiten ansammeln, die sich bei den tiefen Temperaturen in der Nacht zu Eis verhärteten. Durch die sich während der Fahrt von den Fahrzeugunterböden lösenden Eisbrocken wurde der Gleisschotter derart aufgewirbelt, so dass Fahrzeuge und bauliche Anlagen beschädigt wurden.</p> <p data-bbox="391 1347 1034 1374">Unerlaubte Signalüberfahung Z 2606 im Bf Himberg (NÖ)</p> <p data-bbox="391 1378 491 1406"><u>Hergang:</u></p> <p data-bbox="391 1410 1428 1492">Der über Zugfunk erteilte Widerruf einer schriftlichen Befehlsvorschrift wurde von Z 2606 unrichtig interpretiert, wodurch das haltzeigende Einfahrsignal des Bf Himberg unerlaubt überfahren wurde.</p> <p data-bbox="391 1501 491 1528"><u>Ursache:</u></p> <p data-bbox="391 1533 699 1560">Fehler in der Kommunikation.</p> <p data-bbox="391 1573 855 1601">Fehleinfahrt Z 5943 im Bf HÖrsching (OÖ)</p> <p data-bbox="391 1605 491 1632"><u>Hergang:</u></p> <p data-bbox="391 1637 1353 1705">Trotz signalmäßig tauglich eingestellter Durchfahrt des Z 5943 erfolgte die Einfahrt über eine Fahrstraße, für die eine reduzierte Geschwindigkeit zugelassen war.</p> <p data-bbox="252 1710 344 1737">12.02.10</p> <p data-bbox="391 1710 1444 1769">Vor dem Vorfall wurden an der Sicherungsanlage Arbeiten zur Behebung einer Störung durchgeführt, die zum Zeitpunkt der Einstellung der Zugstraße jedoch bereits abgeschlossen waren.</p> <p data-bbox="391 1773 491 1800"><u>Ursache:</u></p> <p data-bbox="391 1805 1428 1859">Fehler in der ordnungsgemäßen Verfügbarkeit der Sicherungsanlage durch mangelhafte Behebung der Störung.</p>

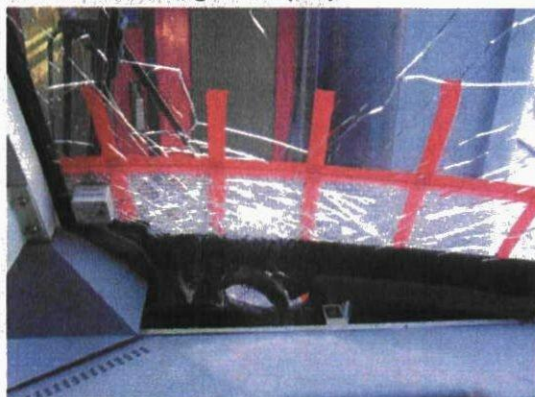
Kollision Z 68 mit Metallteil im Sittenbergtunnel (NÖ)

Während der Fahrt durch den Sittenbergtunnel begegneten sich Z 68 und Z 647. Nach der Begegnung kollidierte Z 68 mit einem Metallteil, das die Frontscheibe des Triebfahrzeuges beschädigte.

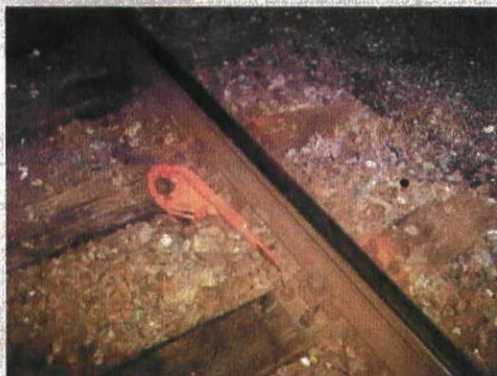
Entrollte Fahrzeuge im Bf St. Michael (ST)

Mangelhafte Sicherung abgestellter Fahrzeuge beim Vershub.

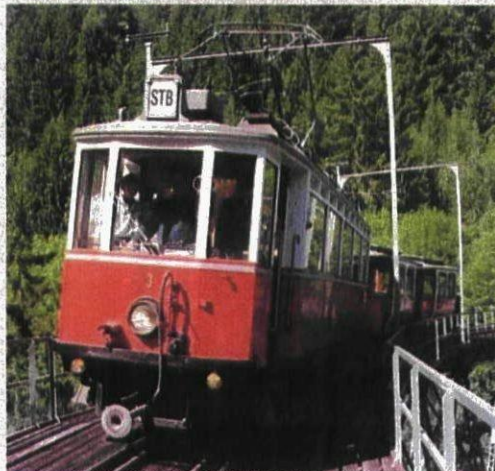
Entgleisung Vershub mit Z 2001 im Bf Mutters (T)

Bei einer Vershubfahrt entgleiste der Nostalgie-TW 3 beim Befahren einer Weiche.

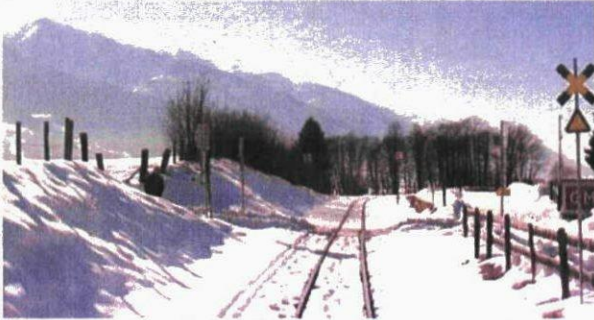
Datum	Vorfall
11.01.10	<p>Zusammenprall Z 3312 mit PKW auf EK in Plesendorf (S)</p>

<p><u>Hergang:</u> Auf der nicht technisch gesicherten EK kollidierte Z 3312 mit einem die Gleisanlagen querenden PKW.</p> <p><u>Ursache:</u> Nichtbeachtung des straßenseitigen Haltgebotes durch den PKW.</p>

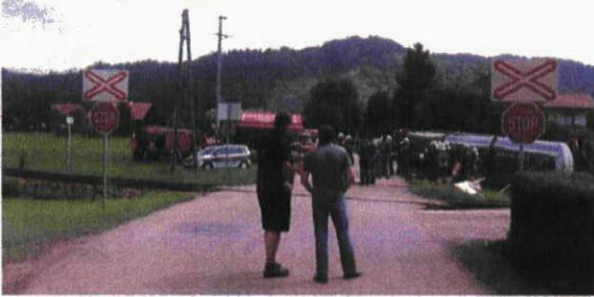
29.06.10	<p>Zusammenprall Z 72633 mit LKW auf EK in Munderfing (OÖ)</p>

<p><u>Hergang:</u> Auf der nicht technisch gesicherten EK kollidierte Z 72633 mit einem die Gleisanlagen querenden Gefahrgut-LKW. Der LKW-Lenker wurde leicht verletzt; Gefahrgut in großen Mengen ausgeflossen.</p> <p><u>Ursache:</u> Nichtbeachtung des straßenseitigen Haltgebotes durch den LKW.</p>

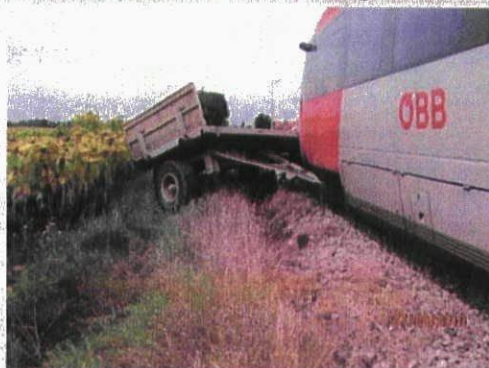
Zusammenprall Z 2624 mit landwirtschaftlichem Fahrzeug auf EK in Frauenkirchen (B)

Auf der nicht technisch gesicherten EK kollidierte Z 2624 mit einem die Gleisanlagen querenden landwirtschaftlichen Fahrzeug.

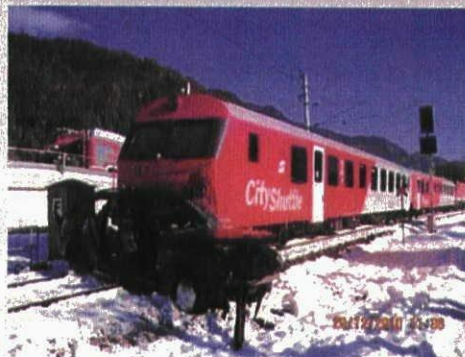
Zusammenprall Z 4335 mit PKW auf EK in Steindorf am Ossiachersee (K)

Auf der technisch gesicherten EK kollidierte Z 4335 mit einem die Gleisanlagen querenden PKW. Der Lenker des PKW wurde dabei getötet.
