*Verkehrssicherheitsarbeit
für Österreich*

TÄTIGKEITSBERICHT 2010

Unabhängige Unfalluntersuchung

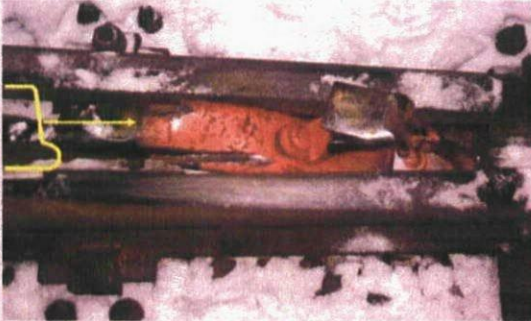
27.01.10	<p>Entgleisung Z 54701 im Bf Wien Zvbf (W)</p>

<p><u>Hergang:</u> Bei der Ausfahrt des Z 54701 wurde ein als Wagensicherungsmittel verwendeter Hemmschuh mitgeschliffen und verkeilte sich im Herzstück einer Weiche. Die Radsätze der letzten 17 Wagen überfuhren den verkeilten Hemmschuh und hoben von der Fahrkante ab; dies gilt als Entgleisung.</p> <p><u>Ursache:</u> Nichtentfernen eines Wagensicherungsmittels (Hemmschuh).</p>

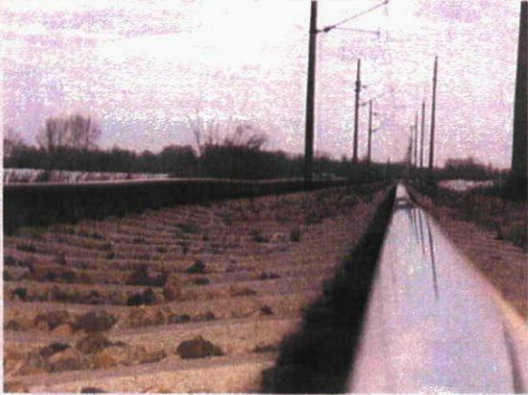
29.01.10	<p>Entgleisung Z 55201 zwischen Bf Mitterndorf-Moosbrunn und Bf Wampersdorf (NÖ)</p>

<p><u>Hergang:</u> Bei der signalmäßig tauglichen Fahrt entgleiste bei einer Geschwindigkeit von ca. 100 km/h der nachlaufende Radsatz des 17. Wagens.</p> <p><u>Ursache:</u> Die Feststellung der Ursache ist derzeit noch Gegenstand der Untersuchung.</p>

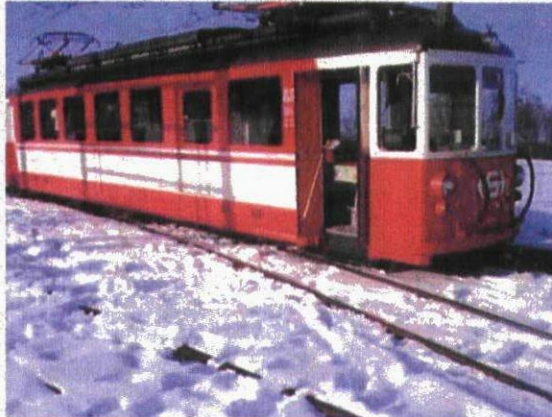
Entgleisung Z 8324 im Bf St. Georgen im Attergau (OÖ)

Bei der Einfahrt entgleiste Z 8324 auf einer Weiche mit allen Achsen.

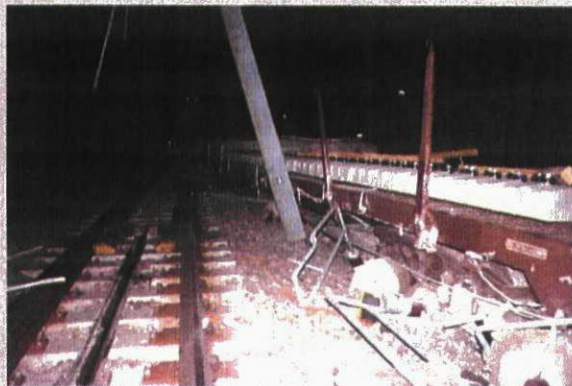
Entrollen mit Entgleisung auf einem Neubaugleis zwischen der Abzweigung Altmannsdorf und Bf Inzersdorf-Ort (W)

Die neun auf einem Neubaugleis abgestellten mit Betonschwellen beladenen Wagen entrollten in Richtung Bf Inzersdorf-Ort. Beim Erreichen des Gleisabschlusses entgleisten vier Wagen.

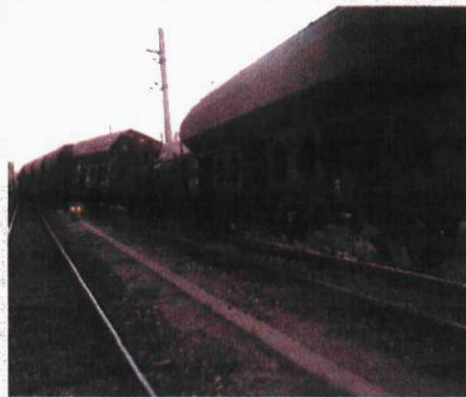
Entgleisung Z 64245 im Bf Hohenau (NÖ)

Bei der Ausfahrt wurde von Z 64245 ein als Wagensicherungsmittel verwendeter Hemmschuh mitgeschliffen und verkeilte sich im Herzstück einer Weiche. Dies führte zu einer Entgleisung des 15. Wagens.

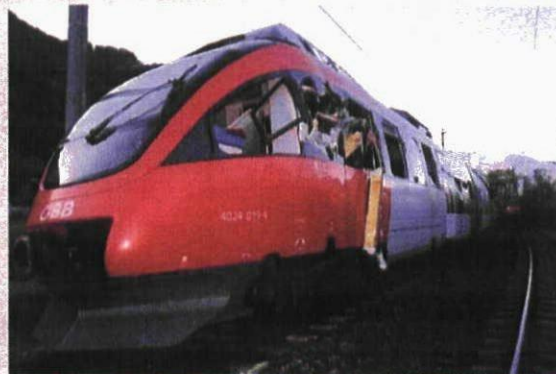
Kollision Z 5068 mit Kranarm (Schienenabziehgarnitur) zwischen dem Bf St. Johann im Pongau und Bf Bischofshofen (S)

Bei der Fahrt kollidierte Z 5068 mit dem Kranarm einer auf dem Nachbargleis arbeitenden Schienenabziehgarnitur. Z 5068 wurde schwer beschädigt; 14 Reisende wurden zum Teil schwer verletzt.

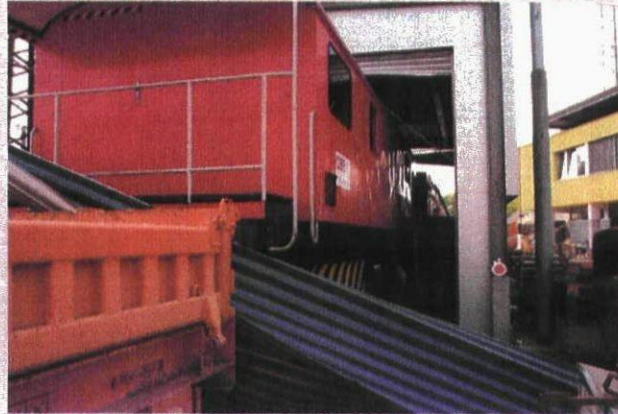
Kollision eines Verschubtelles mit anschließender Entgleisung im Bf St. Pölten (NÖ)

Eine gezogene Verschubfahrt kollidierte mit einem abgestellten Schwerkleinwagen. Der Anprall führte zu weiteren Kollisionen mit dahinter abgestellten Baufahrzeugen, sowie zu Beschädigungen von baulichen Einrichtungen.

Mangelhafte Bedienung der Sicherungsanlage in Verbindung mit einer überhöhten Geschwindigkeit der Verschubfahrt.

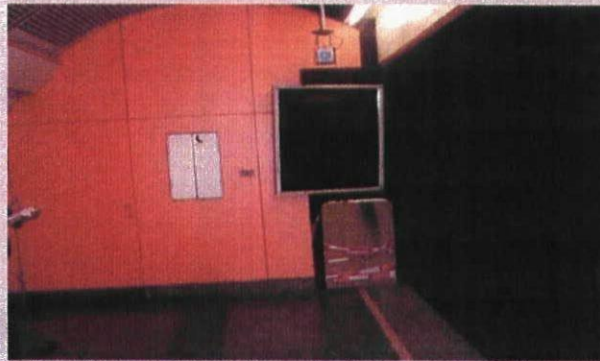
Verletzung eines Kindes bei Z 316 der Linie U3 in der Station Enkplatz (W)

Nach erfolgter Abfertigung wurde bei der mittleren Tür des letzten Halbwagens ein Kind beim Aussteigen mit dem Fuß eingeklemmt, bis zum Ende des Bahnsteiges (in Fahrtrichtung Z 316) mitgeschliffen, prallte in weiterer Folge gegen die dort befindliche Durchgangssperre und wurde schwer verletzt.

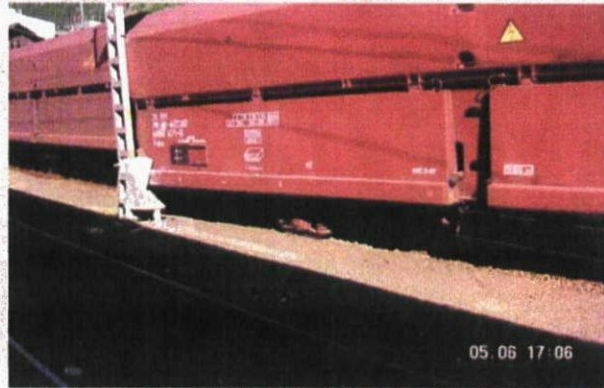
Entgleisung Z 48408 im Bf Selzthal (ST)

Bei der Einfahrt von Z 48408 entgleiste der 9. Wagen.

Durch einen technischen Mangel am Fahrzeug konnten sich Teile der Bremsausrüstung soweit absenken, dass sich diese zwischen Radsatz und Radlenker einer Weiche verkeilten, wodurch das Fahrzeug entgleiste.

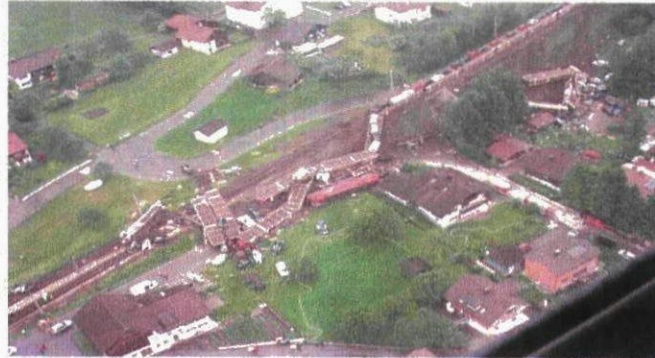
Entgleisung Z 46676 zwischen Bf Hintergasse und Bf Braz (V)

Der Triebfahrzeugführer wurde schwer verletzt, an der Eisenbahninfrastruktur, den Fahrzeugen, dem Ladegut und der Gemeindeinfrastruktur entstand erheblicher Sachschaden.

Aufschlagen und Verkeilen der Bremskupplung zwischen den Wagenteilen des ersten Wagens. Durch die verkeilte Bremskupplung wurde der Bremsschlauch abgedrückt, wodurch die nachlaufenden Wagen nicht mehr gebremst werden konnten. Durch das Gefälle von bis zu 32‰ beschleunigte der Zug bis auf 125 km/h und entgleiste in einem Bogen vor dem Bf Braz.

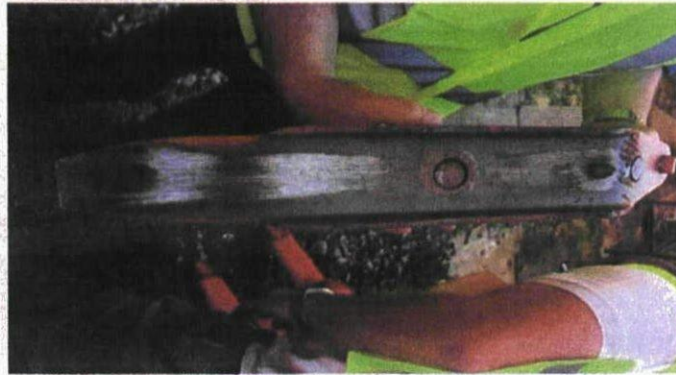
Entgleisung Z 45305 im Bf Wien Zvbf (W)

Bei der Ausfahrt des Z 45305 entgleiste der erste Wagen.

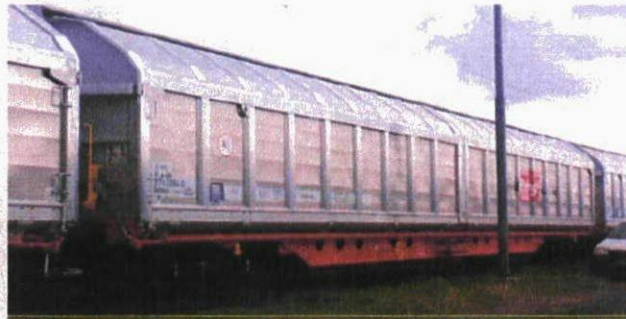
Stromunfall im Bf Strasshof (NÖ)

Bei Instandhaltungsarbeiten an einem Güterwagen durch die Herstellerfirma bestieg eine Person das Dach des Güterwagens, wodurch es zu einem Stromüberschlag kam, die Person vom Wagen stürzte und schwer verletzt wurde.

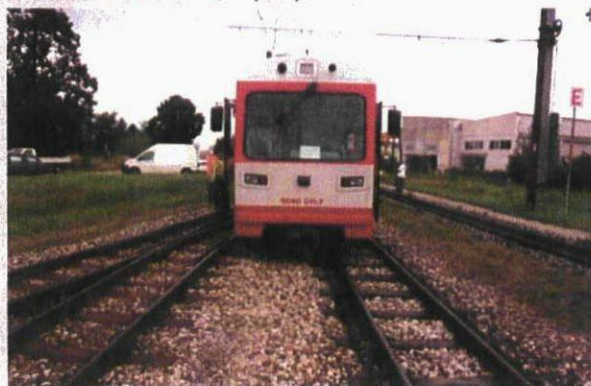
Entgleisung Z 6831 im Bf Ober Grafendorf (NÖ)

Bei der Einfahrt entgleiste Z 6831 mit beiden Drehgestellen des führenden Triebwagens auf einer gegen die Spitze befahrenen Weiche.

Mangelhafte Fahrstraßenprüfung.

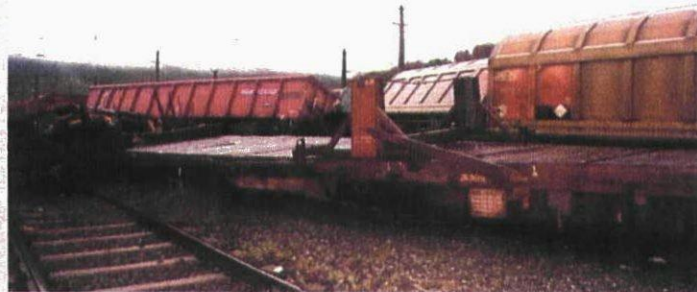
Verschubkollision im Bf Bruck a. d. Mur (ST)

Bei einer geschobenen Verschubfahrt kam es zur Kollision mit einer abgestellten Wagengruppe und zur anschließenden Entgleisung von mehreren Wagen.

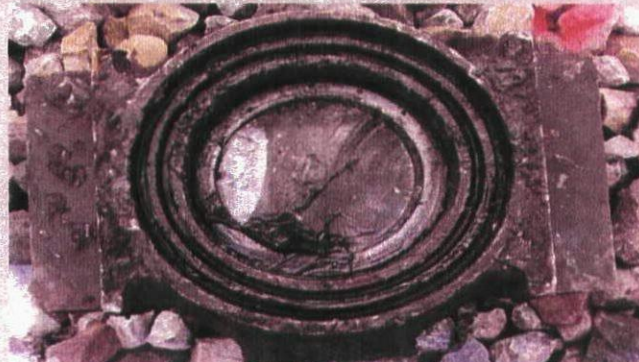
Bruch einer Radsatzwelle bei Z 45043 zwischen Bf Süssenbrunn und Bf Stadlau und anschließende Entgleisung des Kesselwagens in Wien Zvbf (W)

Während der Fahrt des Z 45043 in Richtung Wien Zvbf brach unbemerkt die Radsatzwelle des 3. Wagens im Bereich des Achsschenkels. Im Bf Wien Zvbf entgleiste beim Abrollen dieser mit Gefahrgut beladene Wagen. Es kam zu keinem Gefahrgutaustritt.

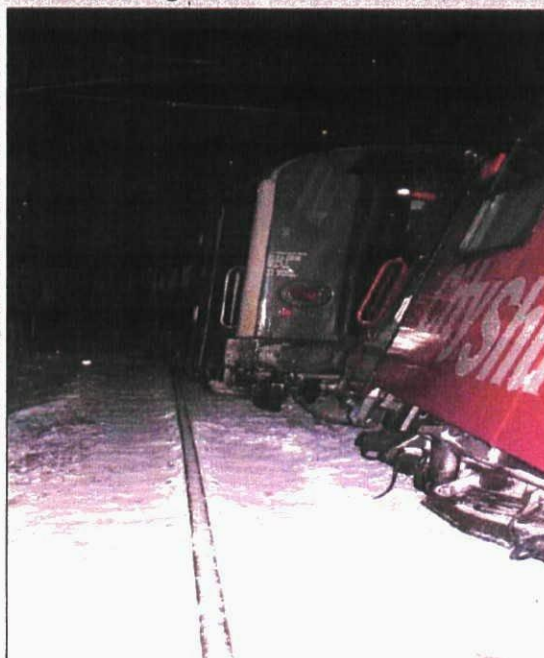
Entgleisung Z 3420 zwischen Bf Steeg-Gosau und Bf Obertraun-Dachsteinhöhlen (OÖ)

Während der Fahrt entgleiste Z 3420 auf einer Hilfsbrücke mit den ersten beiden Wagen. Es wurden keine Reisenden verletzt.

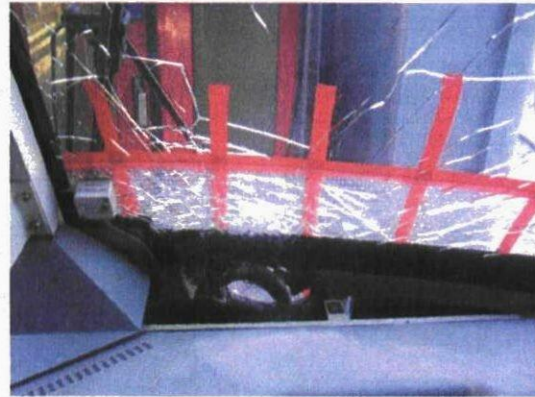
Kollision Z 68 mit Metallteil im Sittenbergtunnel (NÖ)

Während der Fahrt durch den Sittenbergtunnel begegneten sich Z 68 und Z 647. Nach der Begegnung kollidierte Z 68 mit einem Metallteil, das die Frontscheibe des Triebfahrzeuges beschädigte.

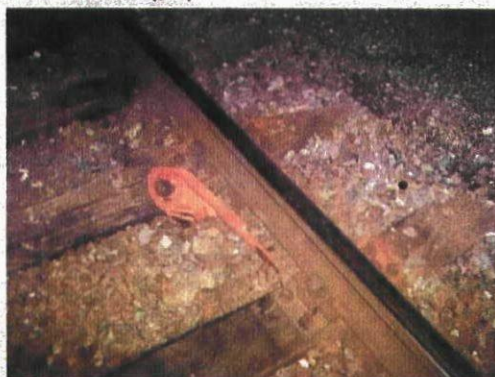
Entrollte Fahrzeuge im Bf St. Michael (ST)

Mangelhafte Sicherung abgestellter Fahrzeuge beim Verschub.

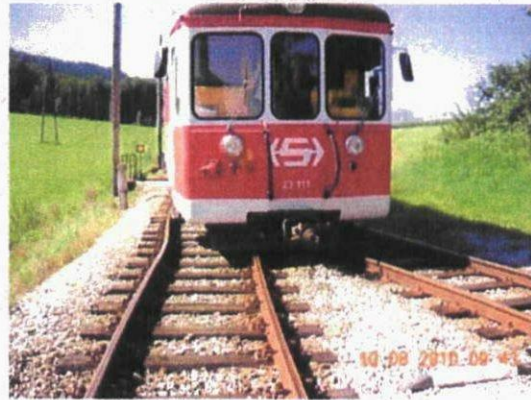
Entgleisung Z 8114 im Bf Gschwandt-Rabersberg (OÖ)

Fahrwegtechnische Unregelmäßigkeiten im Bereich der Weiche.

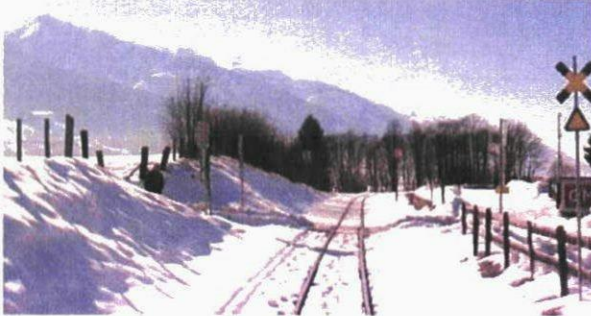
Datum	Vorfall
11.01.10	<p>Zusammenprall Z 3312 mit PKW auf EK in Plesendorf (S)</p>

<p><u>Hergang:</u> Auf der nicht technisch gesicherten EK kollidierte Z 3312 mit einem die Gleisanlagen querenden PKW.</p> <p><u>Ursache:</u> Nichtbeachtung des straßenseitigen Haltgebotes durch den PKW.</p>

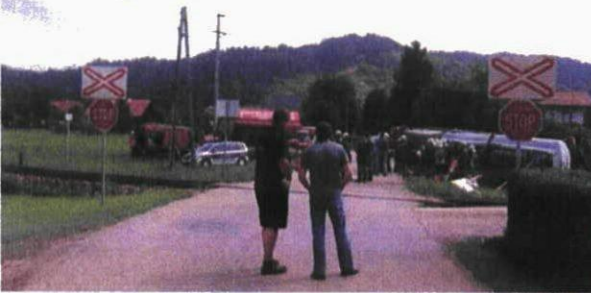
29.06.10	<p>Zusammenprall Z 72633 mit LKW auf EK in Munderfing (OÖ)</p>

<p><u>Hergang:</u> Auf der nicht technisch gesicherten EK kollidierte Z 72633 mit einem die Gleisanlagen querenden Gefahrgut-LKW. Der LKW-Lenker wurde leicht verletzt; Gefahrgut in großen Mengen ausgeflossen.</p> <p><u>Ursache:</u> Nichtbeachtung des straßenseitigen Haltgebotes durch den LKW.</p>

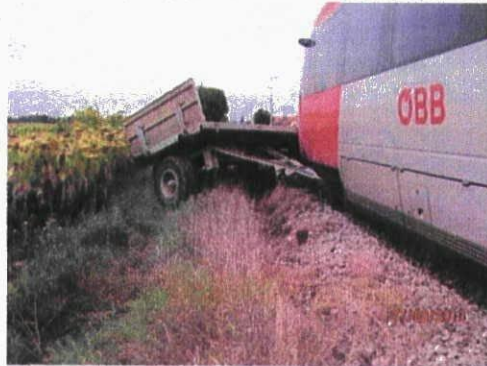
Zusammenprall Z 2624 mit landwirtschaftlichem Fahrzeug auf EK in Frauenkirchen (B)

Auf der nicht technisch gesicherten EK kollidierte Z 2624 mit einem die Gleisanlagen querenden landwirtschaftlichen Fahrzeug.
