## TÄTIGKEITSBERICHT 2010

## Zusammenfassung

## **Unabhängige Unfalluntersuchung**

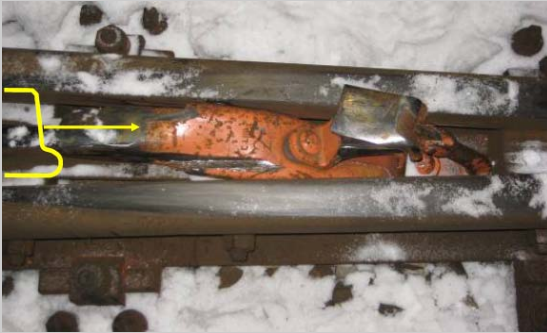
27.01.10	<p><b>Entgleisung Z 54701 im Bf Wien Zvbf (W)</b></p>

<p><u>Hergang:</u> Bei der Ausfahrt des Z 54701 wurde ein als Wagensicherungsmittel verwendeter Hemmschuh mitgeschliffen und verkeilte sich im Herzstück einer Weiche. Die Radsätze der letzten 17 Wagen überfuhren den verkeilten Hemmschuh und hoben von der Fahrkante ab; dies gilt als Entgleisung.</p> <p><u>Ursache:</u> Nichtentfernen eines Wagensicherungsmittels (Hemmschuh).</p>

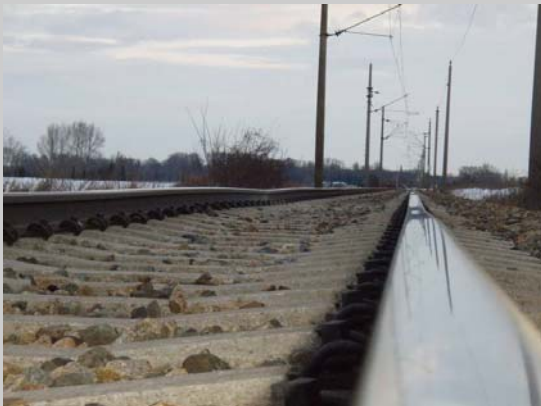
29.01.10	<p><b>Entgleisung Z 55201 zwischen Bf Mitterndorf-Moosbrunn und Bf Wampersdorf (NÖ)</b></p>

<p><u>Hergang:</u> Bei der signalmäßig tauglichen Fahrt entgleiste bei einer Geschwindigkeit von ca. 100 km/h der nachlaufende Radsatz des 17. Wagens.</p> <p><u>Ursache:</u> Die Feststellung der Ursache ist derzeit noch Gegenstand der Untersuchung.</p>

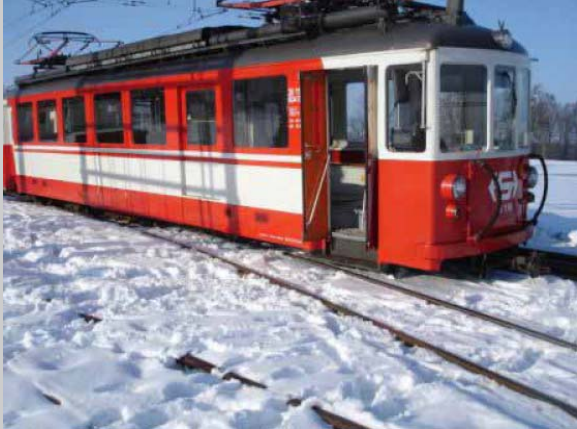
15.02.10	<p><b>Entgleisung Z 8324 im Bf St. Georgen im Attergau (OÖ)</b></p>

<p><u>Hergang:</u> Bei der Einfahrt entgleiste Z 8324 auf einer Weiche mit allen Achsen.</p> <p><u>Ursache:</u> Die geringfügig feststellbaren Spuren lassen eine unrichtige Weichenstellung als wahrscheinlich erscheinen.</p>

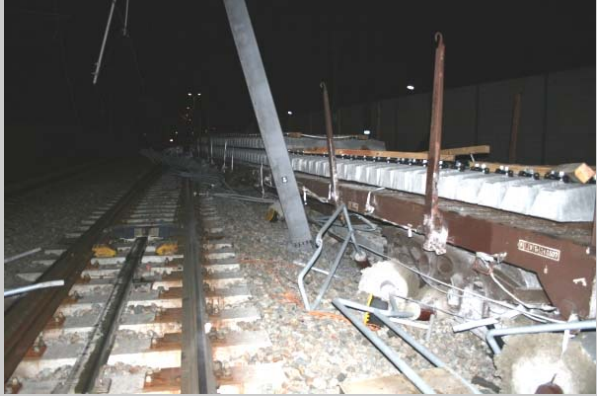
21.02.10	<p><b>Entrollen mit Entgleisung auf einem Neubaugleis zwischen der Abzweigung Altmannsdorf und Bf Inzersdorf-Ort (W)</b></p>

<p><u>Hergang:</u> Die neun auf einem Neubaugleis abgestellten mit Betonschwellen beladenen Wagen entrollten in Richtung Bf Inzersdorf-Ort. Beim Erreichen des Gleisabschlusses entgleisten vier Wagen.</p> <p><u>Ursache:</u> Entfernen der Wagensicherungsmittel mit an Sicherheit grenzender Wahrscheinlichkeit durch Bahnfrevel.</p>

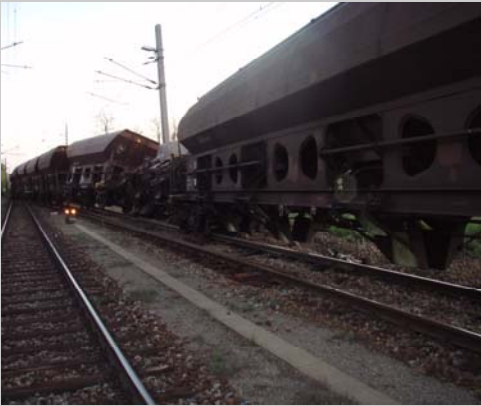
28.04.10	<p><b>Entgleisung Z 64245 im Bf Hohenau (NÖ)</b></p>

<p><u>Hergang:</u> Bei der Ausfahrt wurde von Z 64245 ein als Wagensicherungsmittel verwendeter Hemmschuh mitgeschliffen und verkeilte sich im Herzstück einer Weiche. Dies führte zu einer Entgleisung des 15. Wagens.</p> <p><u>Ursache:</u> Nichtentfernen eines Wagensicherungsmittels (Hemmschuh).</p>
29.04.10	<p><b>Kollision Z 5068 mit Kranarm (Schienenabziehgarnitur) zwischen dem Bf St. Johann im Pongau und Bf Bischofshofen (S)</b></p>

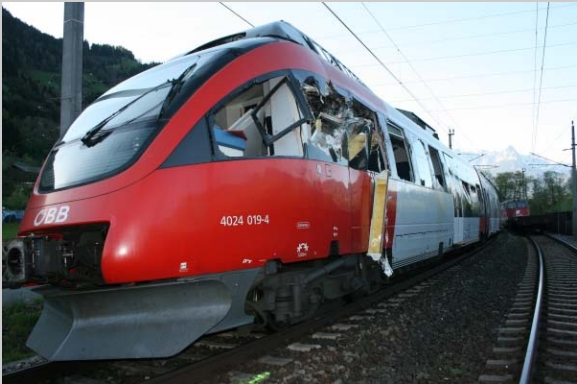
<p><u>Hergang:</u> Bei der Fahrt kollidierte Z 5068 mit dem Kranarm einer auf dem Nachbargleis arbeitenden Schienenabziehgarnitur. Z 5068 wurde schwer beschädigt; 14 Reisende wurden zum Teil schwer verletzt.</p> <p><u>Ursache:</u> Die Feststellung der Ursache ist derzeit noch Gegenstand der Untersuchung.</p>

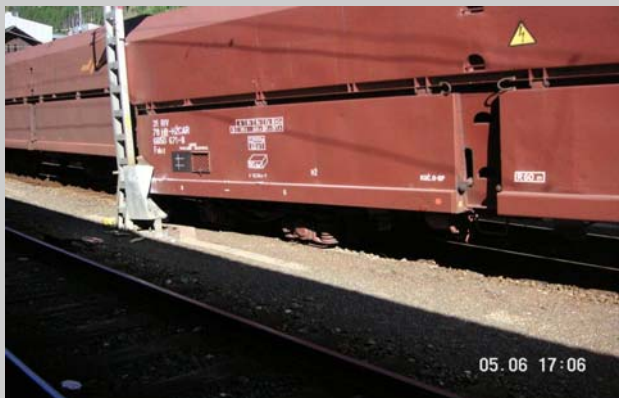
**Entgleisung Z 48408 im Bf Selzthal (ST)**

Bei der Einfahrt von Z 48408 entgleiste der 9. Wagen.

Durch einen technischen Mangel am Fahrzeug konnten sich Teile der Bremsausrüstung soweit absenken, dass sich diese zwischen Radsatz und Radlenker einer Weiche verkeilten, wodurch das Fahrzeug entgleiste.

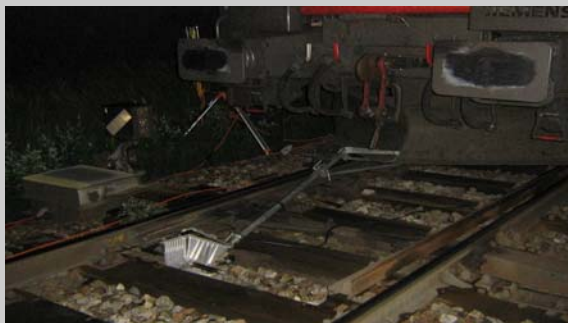
**Kollision Z 47018 im Bf Angern (NÖ)**

Bei der Einfahrt des Z 44018 kollidierte das Zugtriebfahrzeug mit Geräten eines im Gleis befindlichen Arbeitstrupps.

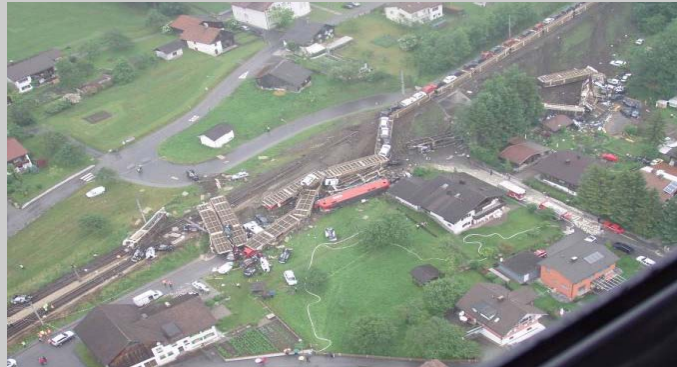
**Entgleisung Z 46676 zwischen Bf Hintergasse und Bf Braz (V)**

Vor dem Bf Braz entgleiste Z 46676 mit dem Triebfahrzeug und insgesamt 13 beladenen Autotransportwagen.

Der Triebfahrzeugführer wurde schwer verletzt, an der Eisenbahninfrastruktur, den Fahrzeugen, dem Ladegut und der Gemeindeinfrastruktur entstand erheblicher Sachschaden.

16.06.10	<p><b>Entgleisung Z 46676 zwischen Bf Braz und Bf Hintergasse (V)</b></p> <ul style="list-style-type: none"> <li>• Bei Autotransportwagen Type 23 87 437 2 xxx-x und der Länderkennung „F“ die eine solche, oder eine ähnliche Ausführung der Verbindung und Aufhängung der Bremskupplung zwischen den beiden Wagenteilen haben (Bild 3 und 4) ist sicherzustellen, dass: <ul style="list-style-type: none"> <li>• die sichere Aufhängung und Befestigung der Bremskupplung vorhanden ist (zwei Seilklemmen vorhanden, Seilklemmen fest angezogen, unbeschädigtes Drahtseil sowie Haltebügel),</li> <li>• die höhensichere Lage der Bremskupplung gewährleistet ist,</li> <li>• der Mindestabstand von 140 mm über Schienenoberkante für die Teile der Schraubenkupplung, die Teile der Bremskupplungen sowie des Aufhängesystems gegeben ist.</li> </ul> </li> <li>• Die Überprüfung dieser Parameter an den betroffenen Fahrzeugen der Type 23 87 437 2 xxx-x und der Länderkennung „F“ sollte im Rahmen von wagentechnischen Untersuchungen im Laufweg und durch eine Sonderuntersuchung in den Servicewerkstätten des Fahrzeugeigentümers erfolgen.</li> <li>• Bei Autotransportwagen Type 23 87 437 2 xxx-x und der Länderkennung „F“ die eine solche, oder eine ähnliche Ausführung der Verbindung und Aufhängung der Bremskupplung zwischen den beiden Wagenteilen haben (Bild 3 und 4), wird als mittelfristige Maßnahme empfohlen, die Bremskupplung zwischen den beiden Wagenteilen mit einer durchgehenden Luftleitung ohne Bremskupplung zu ersetzen.</li> </ul>

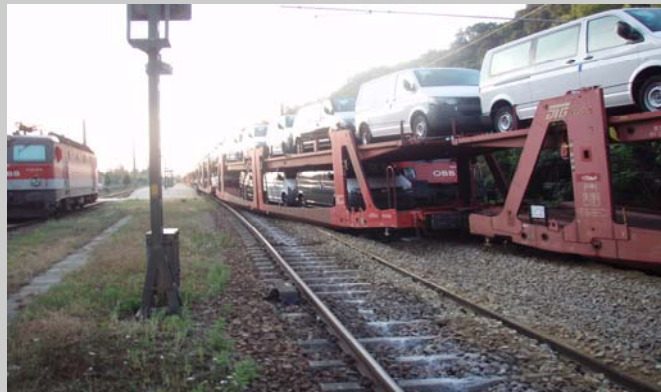
**Entgleisung Z 47385 im Bf Traismauer (NÖ)**

Bei der Einfahrt des Z 47385 entgleisten 2 Wagen auf einer Weiche.

Vorzeitige Fahrstraßenauflösung und Umstellen der Weiche unter dem fahrenden Zug.

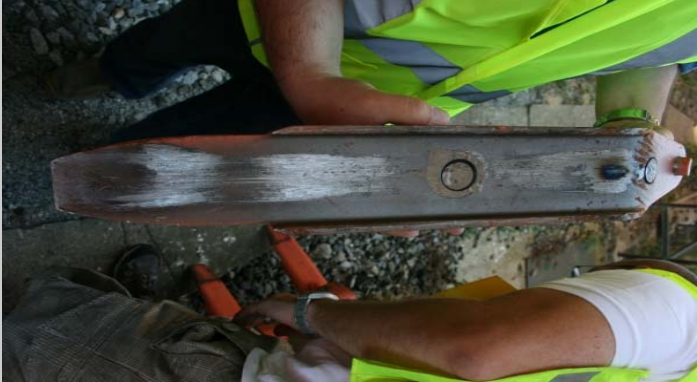
14.07.10	<p><b>Entgleisung Z 45305 im Bf Wien Zvbf (W)</b></p>

<p><u>Hergang:</u> Bei der Ausfahrt des Z 45305 entgleiste der erste Wagen.</p> <p><u>Ursache:</u> Nichtentfernen eines Wagensicherungsmittels (Hemmschuh).</p>

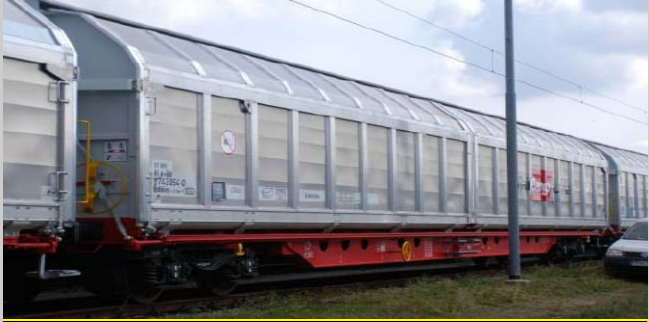
27.07.10	<p><b>Stromunfall im Bf Strasshof (NÖ)</b></p>

<p><u>Hergang:</u> Bei Instandhaltungsarbeiten an einem Güterwagen durch die Herstellerfirma bestieg eine Person das Dach des Güterwagens, wodurch es zu einem Stromüberschlag kam, die Person vom Wagen stürzte und schwer verletzt wurde.</p> <p><u>Ursache:</u> Unbefugtes Betreten des Güterwagendaches bei eingeschalteter Oberleitung.</p>

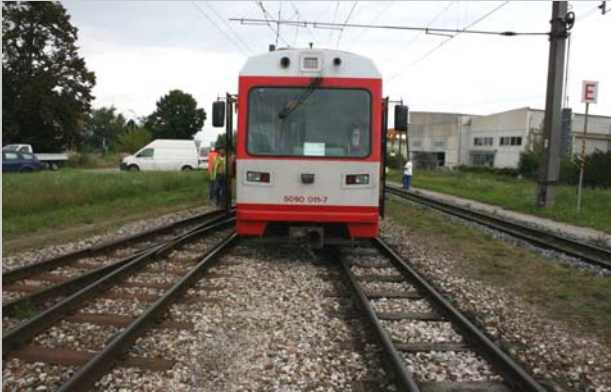
02.09.10	<p><b>Entgleisung Z 6831 im Bf Ober Grafendorf (NÖ)</b></p>

<p><u>Hergang:</u> Bei der Einfahrt entgleiste Z 6831 mit beiden Drehgestellen des führenden Triebwagens auf einer gegen die Spitze befahrenen Weiche.</p> <p><u>Ursache:</u> Mangelhafte Fahrstraßenprüfung.</p>

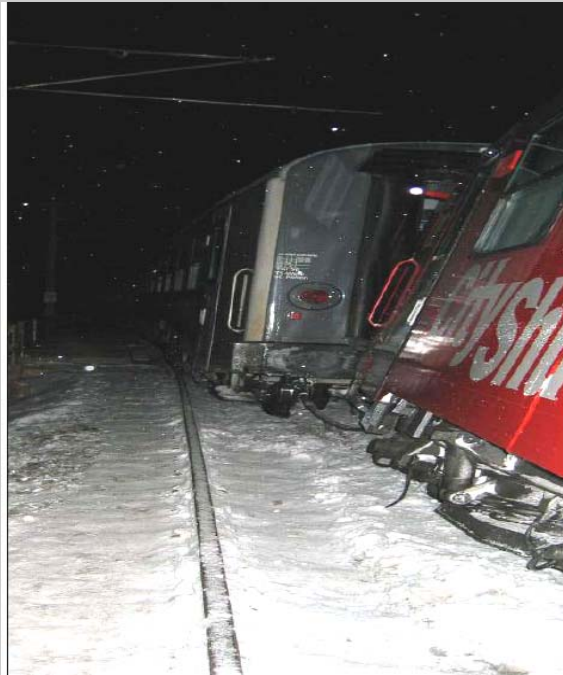
**Entgleisung Z 3420 zwischen Bf Steeg-Gosau und Bf Obertraun-Dachsteinhöhlen (OÖ)**

Während der Fahrt entgleiste Z 3420 auf einer Hilfsbrücke mit den ersten beiden Wagen. Es wurden keine Reisenden verletzt.

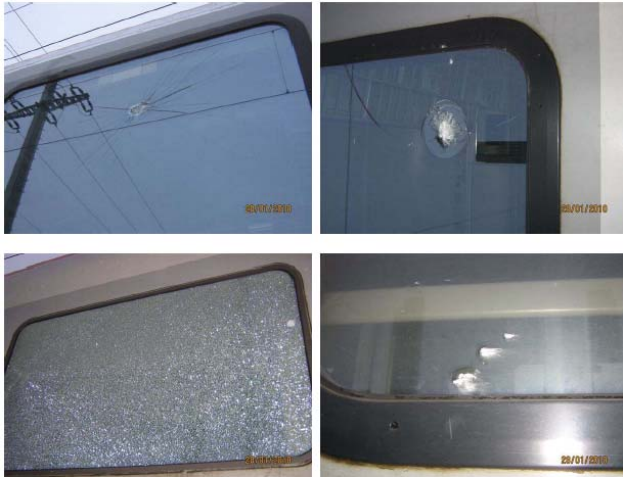
Datum	Vorfall
28.01.10	<p><b>Kollision Z 663 mit Schotterwirbel zwischen Bf St. Valentin und Bf. Amstetten (NÖ)</b></p>

<p><u>Hergang:</u> Während der Fahrt des Z 663 bei einer Geschwindigkeit von ca. 200 km/h wurde nach lauten ungewöhnlichen Geräuschen im Bereich des Unterbodens der Reisezugwagen und Beschädigungen der Scheiben der Seitenfenster die Notbremse gezogen. An mehreren Stellen waren die Luftschläuche der Bremsluftleitungen beschädigt bzw. wurden elektrische Leitungen durchtrennt. Schäden an baulichen Anlagen (z.B. Lärmschutzwand, Oberleitungsmasten udgl.) wurden ebenfalls festgestellt.</p> <p><u>Ursache:</u> Durch die schneereiche Witterung und den untertags milden Temperaturen konnten sich beachtliche Mengen feuchten Schnees in den Freiräumen an den Fahrzeugunterseiten ansammeln, die sich bei den tiefen Temperaturen in der Nacht zu Eis verhärteten. Durch die sich während der Fahrt von den Fahrzeugunterböden lösenden Eisbrocken wurde der Gleisschotter derart aufgewirbelt, so dass Fahrzeuge und bauliche Anlagen beschädigt wurden.</p>

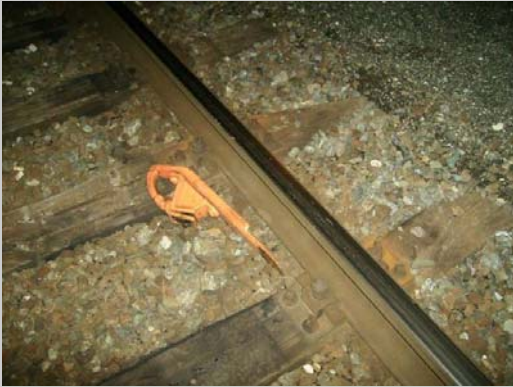
06.07.10	<p><b>Entrollte Fahrzeuge im Bf St. Michael (ST)</b></p> <div data-bbox="662 672 1177 1057" style="text-align: center;">

</div> <p><u>Hergang:</u> Bei Verschubtätigkeiten entrollten zwei Wagen in Richtung Leoben Hbf. Durch das rasche Handeln des Bf Leoben wurden die Fahrstraßen anderer Züge zurückgenommen und die Weichen so gestellt, dass keine Gefährdung für andere Fahrten gegeben war. Die Wagen rollten auf einer gesicherten Fahrstraße ca. 27 km bis Bruck an der Mur Frachtenbahnhof und wurden mittels Hemmschuhe angehalten.</p> <p><u>Ursache:</u> Mangelhafte Sicherung abgestellter Fahrzeuge beim Vershub.</p>

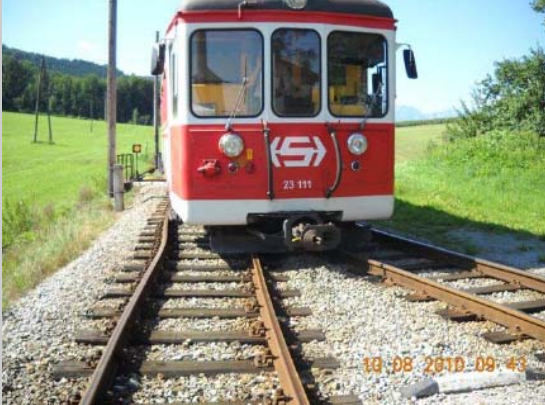
10.08.10	<p><b>Entgleisung Z 8114 im Bf Gschwandt-Rabersberg (OÖ)</b></p>

<p><u>Hergang:</u> Bei der Einfahrt des Z 8114 wurde das erloschene Weichenüberwachungssignal am Standort der Trapeztafel nicht erkannt und dadurch überfahren. Beim Erkennen des erloschene Weichenüberwachungssignals am Standort der ersten Weiche (Wiederholungssignal) kam es trotz eingeleiteter Schnellbremsung zu einer Gabelfahrt mit anschließender Entgleisung.</p> <p><u>Ursache:</u> Nichtbeachtung des erloschene Weichenüberwachungssignals.</p>

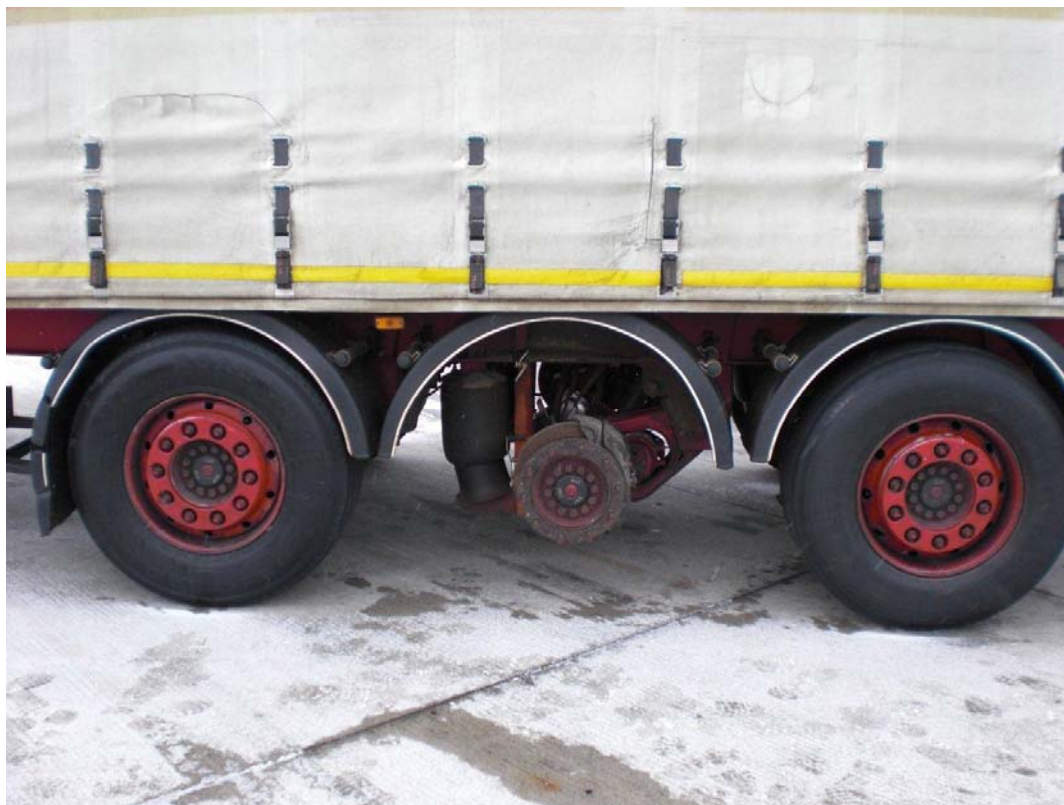
Dieser Sattelanhänger wurde mit einem fehlenden Hinterrad angehalten.

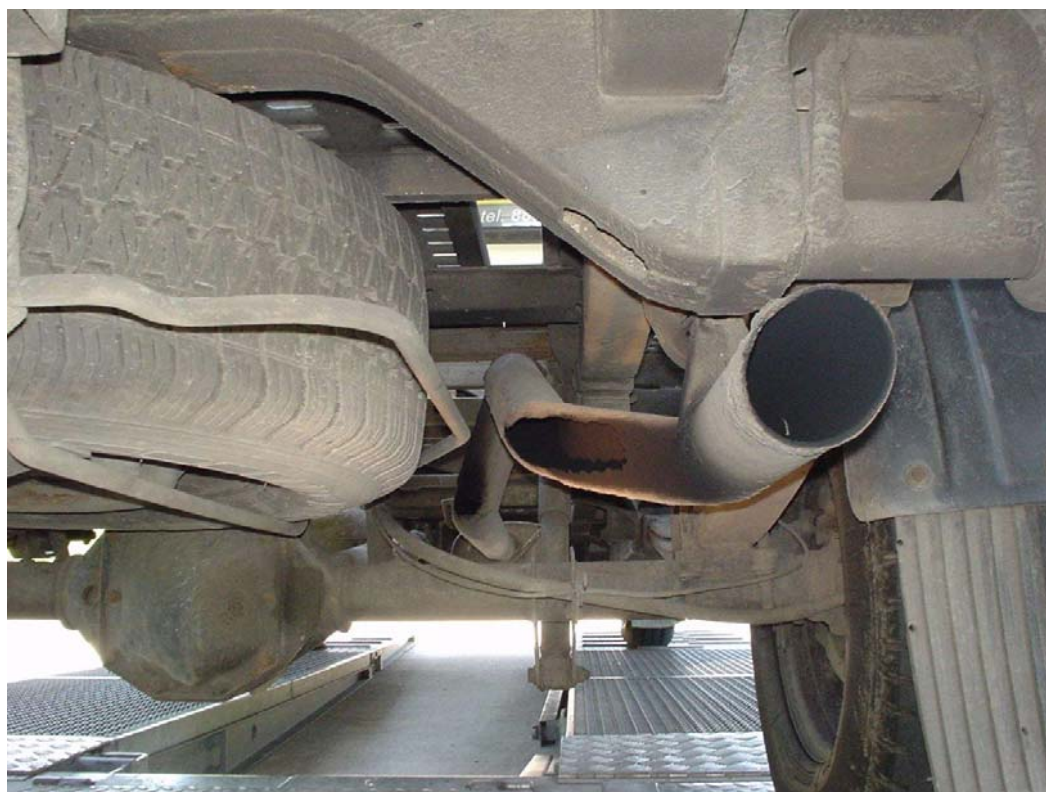
Diese Abgasführungsanlage hatte schon mehrere Austrittsöffnungen.

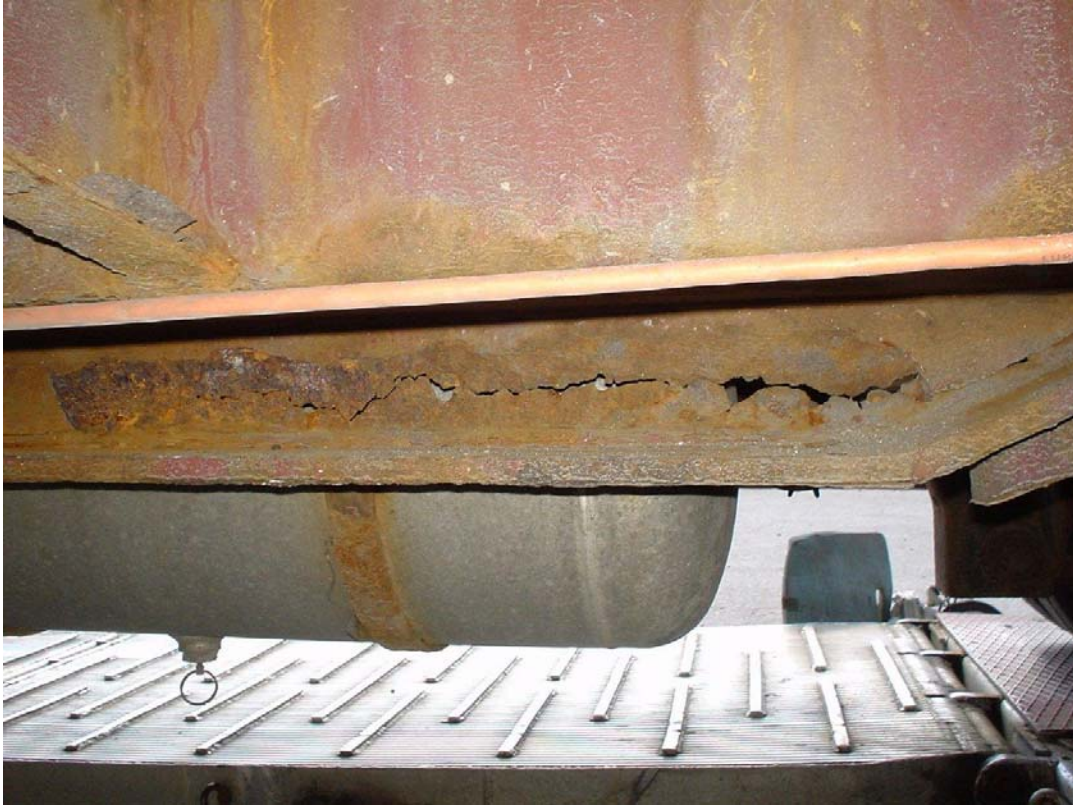
An diesem Rahmenträger nagte der "Zahn der Zeit" ganz beträchtlich.

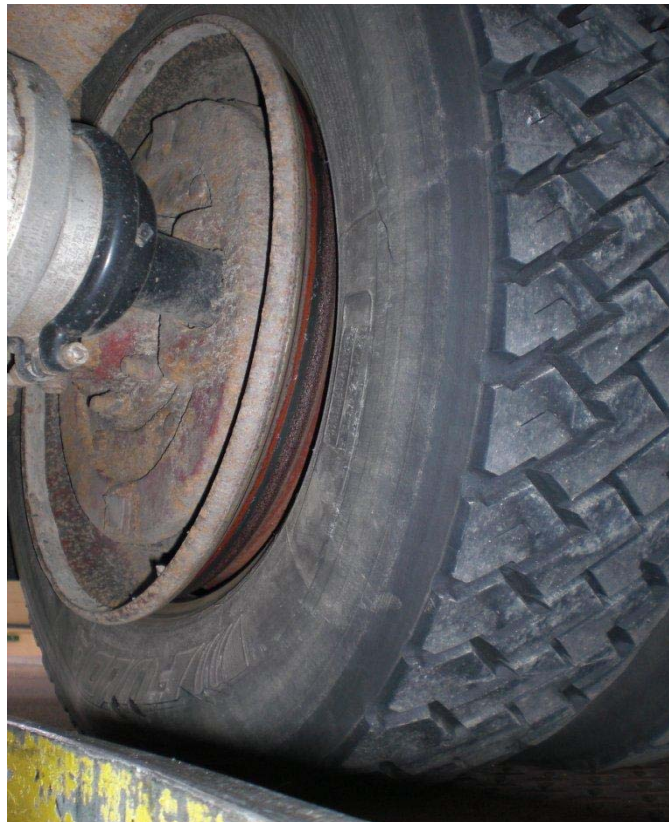
Luftleerer Reifen, der sich bereits von der Felge ablöste.
