ersA

*Verkehrssicherheitsarbeit  
für Österreich*

TÄTIGKEITSBERICHT 2008

## UNFALLUNTERSUCHUNGSSTELLE DES BUNDES

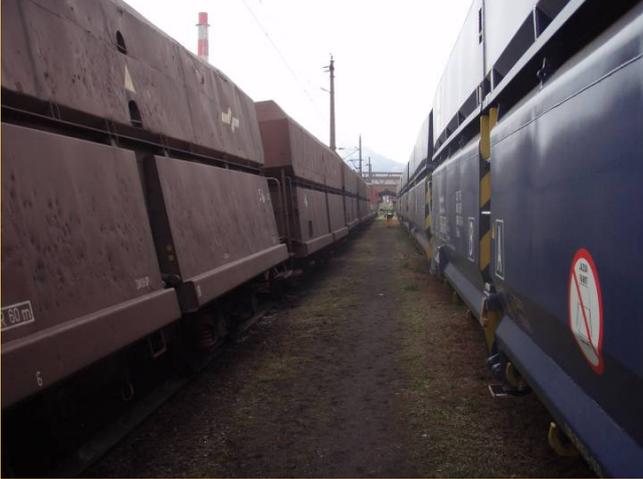
Datum	Bundesland	Vorfall
24.03.08	ST	<p data-bbox="528 331 1177 360"><b>Entgleisung des Z47490 im Bf Leoben Donawitz</b></p>

<p data-bbox="528 853 643 882"><u>Hergang:</u></p> <p data-bbox="528 889 1394 976">Bei der Einfahrt in den Bf Leoben Donawitz entgleisten der 3. Wagen mit einer Achse, der 4. bis 9. Wagen mit allen Achsen und der 10. Wagen mit zwei Achsen.</p> <p data-bbox="528 983 639 1012"><u>Ursache:</u></p> <p data-bbox="528 1019 1370 1081">Mangelnder Kraftschluss zwischen Schiene und Schwellen infolge beschädigter Schienenbefestigungen.</p>

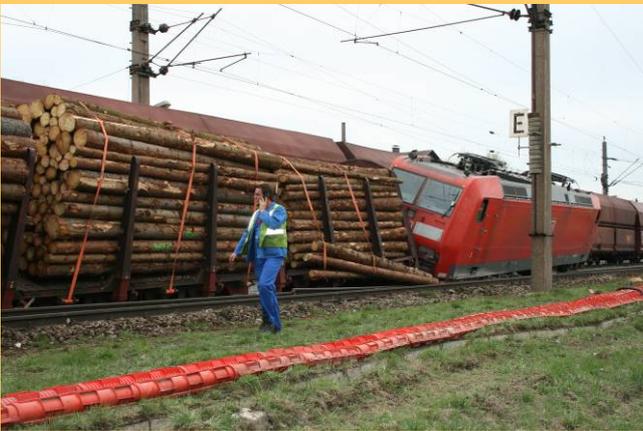
11.04.08	OÖ	<p data-bbox="528 1093 1406 1122"><b>Kollision zwischen Z44925 und Z47926 im Bf Neumarkt-Kallham</b></p>

<p data-bbox="528 1565 643 1594"><u>Hergang:</u></p> <p data-bbox="528 1601 1378 1688">Kollision zwischen Z44925 und Z47926 im Bereich des nördlichen Bahnhofkopfes, wobei das Zugtriebfahrzeug des Z44925 sowie insgesamt 9 Wagen entgleisten.</p> <p data-bbox="528 1695 863 1724">Sachschaden ca. € 3,5 Mio.</p> <p data-bbox="528 1731 639 1760"><u>Ursache:</u></p> <p data-bbox="528 1767 1315 1827">Unerlaubte Überführung des haltzeigenden Ausfahrsignals durch Z47926.</p>

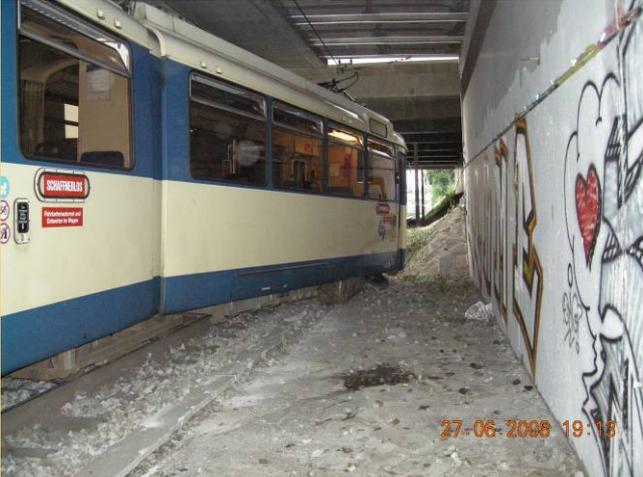
27.06.08	W	<p><b>Entgleisung des Z197 der WLB im Bereich der Haltestelle Schedifkaplatz</b></p>

<p><u>Hergang:</u> Entgleisung des Triebwagens 103 im Bereich der Haltestelle Schedifkaplatz mit einer Achse.</p> <p><u>Ursache:</u> Radwellenbruch im Bereich des in Fahrtrichtung rechten Achslagers.</p>
16.08.08	NÖ	<p><b>Entgleisung des Z94435 im Bf Neulengbach</b></p>

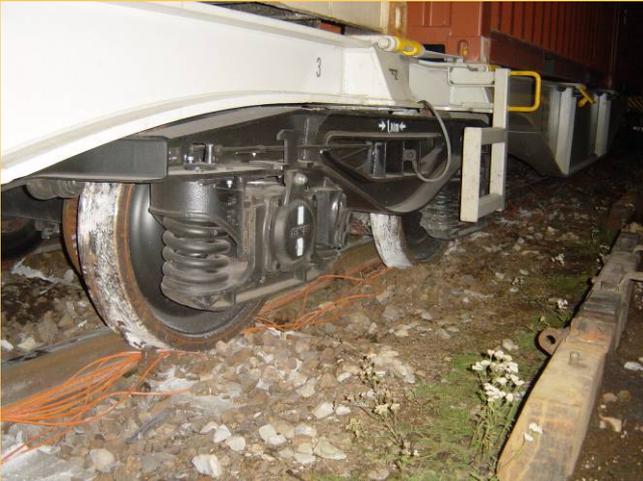
<p><u>Hergang:</u> Bei der Einfahrt in den Bf Neulengbach entgleiste der mit einem Container beladene 16. Wagen mit allen Achsen des vorlaufenden und mittleren Drehgestells.</p> <p><u>Ursache:</u> Die Feststellung der Ursache ist zum gegenwärtigen Zeitpunkt noch Gegenstand der Untersuchung.</p>

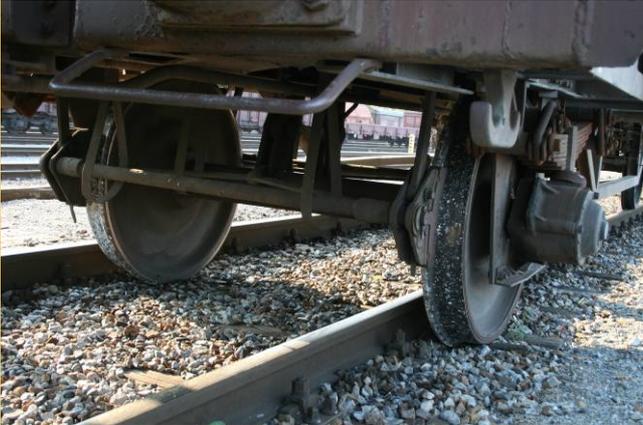
02.09.08	W	<p><b>Entgleisung des Z68270 im Bf Wien Zentralverschiebebahn</b></p>

<p><u>Hergang:</u> Bei der Einfahrt in den Bf Wien Zentralverschiebebahn entgleiste der 25. Wagen mit einer Achse.</p> <p><u>Ursache:</u> Einseitige Beladung.</p>
06.09.08	K	<p><b>Entgleisung des Z40667 im Bf Rosenbach</b></p>

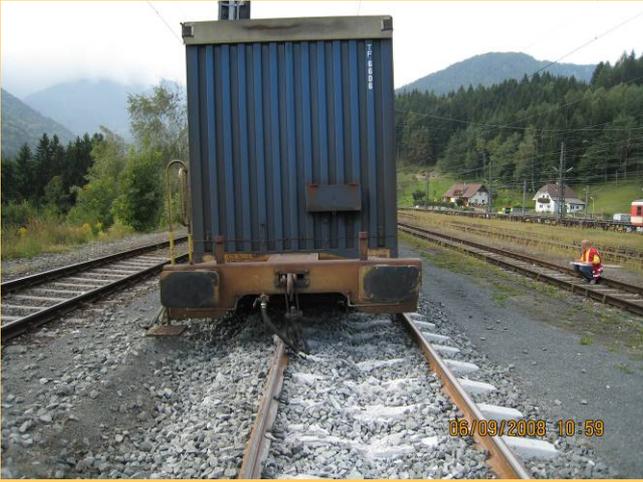
<p><u>Hergang:</u> Bei der Einfahrt in den Bf Rosenbach entgleiste der mit Containern beladene 11. Wagen mit allen Achsen.</p> <p><u>Ursache:</u> Die Feststellung der Ursache ist zum gegenwärtigen Zeitpunkt noch Gegenstand der Untersuchung.</p>

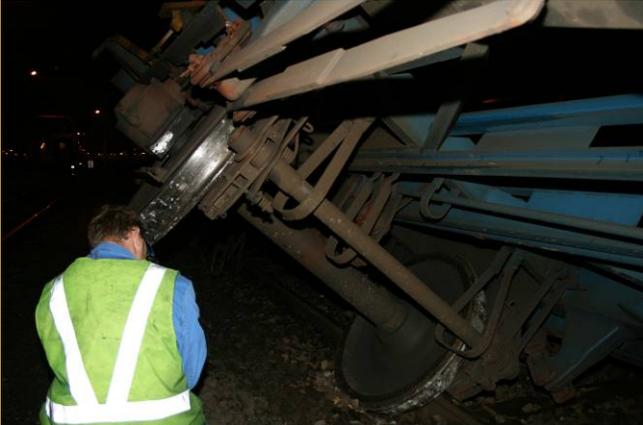
12.09.08	OÖ	<p><b>Entgleisung des Z66969 im Bf Linz Vbf</b></p>

<p><u>Hergang:</u> Bei der Einfahrt in den Bf Linz Vbf entgleisten der 37. und 38. Wagen (leere Containertragwagen) mit allen Achsen.</p> <p><u>Ursache:</u> Die Feststellung der Ursache ist zum gegenwärtigen Zeitpunkt noch Gegenstand der Untersuchung.</p>
16.09.08	W	<p><b>Entgleisung des Sonderzuges S2134 der WLB im Bf Inzersdorf-Personenbahnhof</b></p>

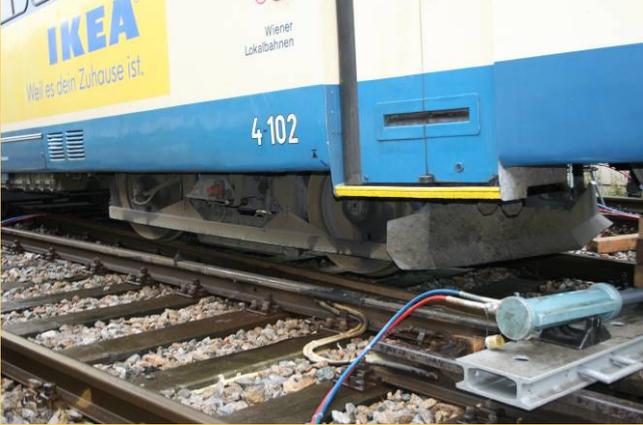
<p><u>Hergang:</u> Bei der Ausfahrt aus dem Bf Inzersdorf Personenbahnhof entgleiste der nicht mit Reisenden besetzte Triebwagen 102 mit 3 Achsen.</p> <p><u>Ursache:</u> Zurückschieben ohne Auftrag nach unerlaubtem Überfahren des haltzeigenden Ausfahrtsignals.</p>

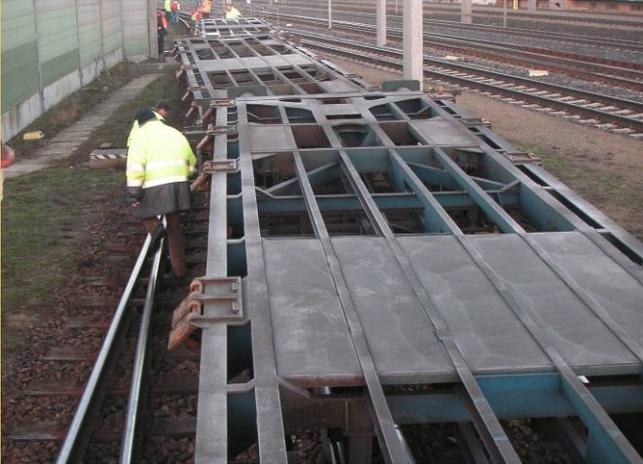
18.10.08	NÖ	<p><b>Entgleisung des Z54091 im Bf Pöchlarn</b></p>

<p><u>Hergang:</u> Bei der Einfahrt in den Bf Pöchlarn entgleisten der 15. bis 18. Wagen (leere Containertragwagen).</p> <p><u>Ursache:</u> Die Feststellung der Ursache ist zum gegenwärtigen Zeitpunkt noch Gegenstand der Untersuchung.</p>
22.10.08	W	<p><b>Entgleisung des Z47321 im Bf Wien Zentralverschiebebahnhof</b></p>

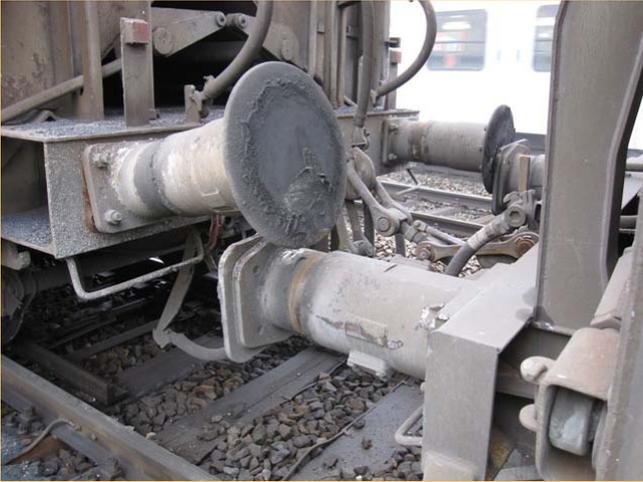
<p><u>Hergang:</u> Bei der Durchfahrt im Bf Wien Zentralverschiebebahnhof entgleiste der 13. Wagen mit allen Achsen.</p> <p><u>Ursache:</u> Die Feststellung der Ursache ist zum gegenwärtigen Zeitpunkt noch Gegenstand der Untersuchung.</p>

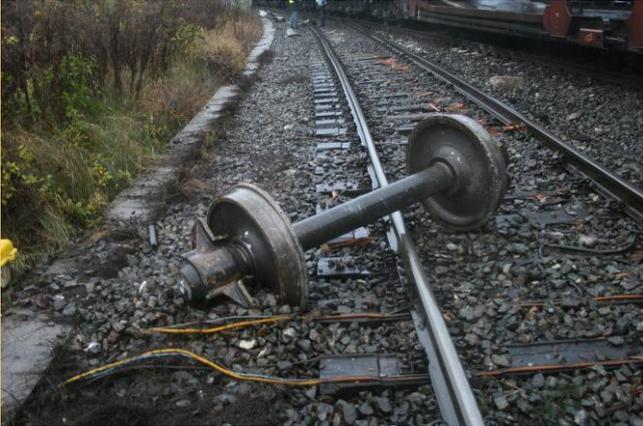
31.10.08	K	<p><b>Entgleisung des Z45818 zwischen Abzw. Gummern 2 und Bf Gummern</b></p>

<p><u>Hergang:</u> Bei der Fahrt zwischen Abzw. Gummern 2 und Bf Gummern entgleiste der 8. Wagen mit einer Achse. Der Wagen wurde im entgleisten Zustand bis in den Bf Gummern gezogen, wodurch bei der Einfahrt der Wagen mit allen Achsen entgleiste. In weiterer Folge entgleisten der 7. Wagen mit allen Achsen, der 9. und 10. Wagen mit jeweils 3 Achsen und der 11. Wagen mit einer Achse.</p> <p><u>Ursache:</u> Die Feststellung der Ursache ist zum gegenwärtigen Zeitpunkt noch Gegenstand der Untersuchung.</p>
17.11.08	NÖ	<p><b>Entgleisung des Z47107 im Bf Unter Purkersdorf</b></p>

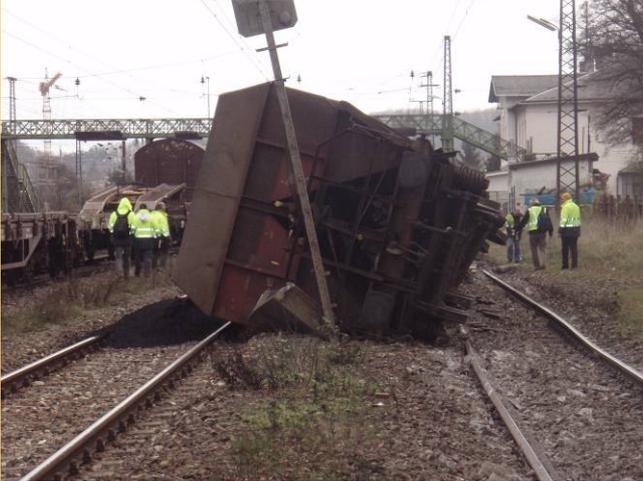
<p><u>Hergang:</u> Bei der Durchfahrt im Bf Unter Purkersdorf entgleisten der 16. bis 20. Wagen mit allen Achsen.</p> <p><u>Ursache:</u> Einseitige Beladung.</p>

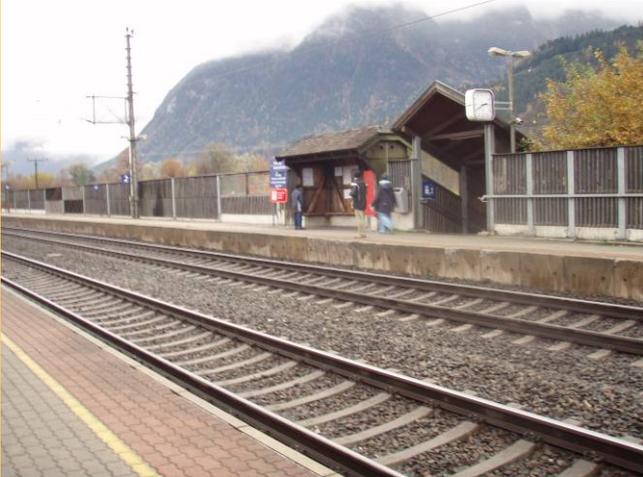
07.11.08	S	<p><b>Tötung eines jugendlichen Fahrgastes in der Hst Kuchl</b></p>

<p><u>Hergang:</u> Der jugendliche Fahrgast wollte nach dem Aussteigen aus Z5054 auf Gleis 2 unerlaubt den Bahnsteig über die Gleisanlagen (trotz vorhandener Unterführung) wechseln um die Hst in Richtung Ortszentrum zu verlassen und wurde beim Überschreiten des Gleises 1 vom durchfahrenden Z54364 erfasst und getötet.</p> <p><u>Ursache:</u> Unerlaubtes Betreten von Bahnanlagen.</p>
23.11.08	NÖ	<p><b>Kollision des Z1614 mit Zweiwegefahrzeug zwischen Bf Rekawinkel und Bf Hutten</b></p>

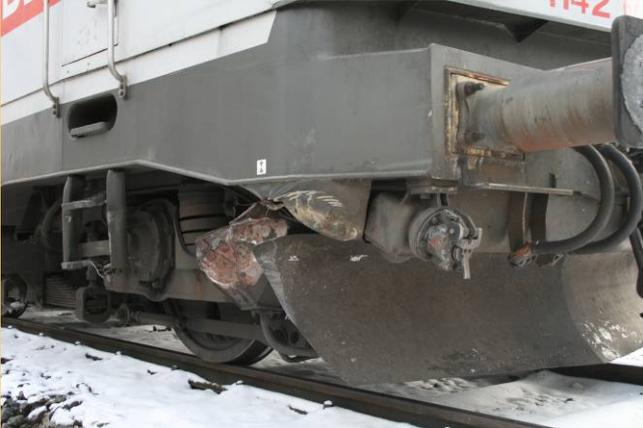
<p><u>Hergang:</u> Während der Fahrt zwischen Bf Rekawinkel und Bf Hutten kollidierte das Zugtriebfahrzeug des Z1614 mit der Baggerschaufel des im Nachbargleis arbeitenden Zweiwegefahrzeuges.</p> <p><u>Ursache:</u> Die Feststellung der Ursache ist zum gegenwärtigen Zeitpunkt noch Gegenstand der Untersuchung.</p>

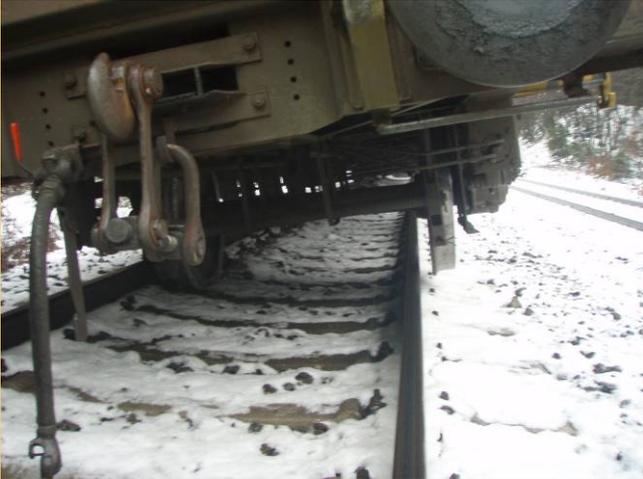
20.12.08	S	<p><b>Entgleisung des Z44852 zwischen Bf Seekirchen am Wallersee und Bf Hallwang-Elixhausen</b></p>

<p><u>Hergang:</u> Bei der Fahrt zwischen dem Bf Seekirchen a.W. und Bf Hallwang-Elixhausen entgleiste der 8 Wagen mit einer Achse.</p> <p><u>Ursache:</u> Die Feststellung der Ursache ist zum gegenwärtigen Zeitpunkt noch Gegenstand der Untersuchung.</p>
----------	---	--

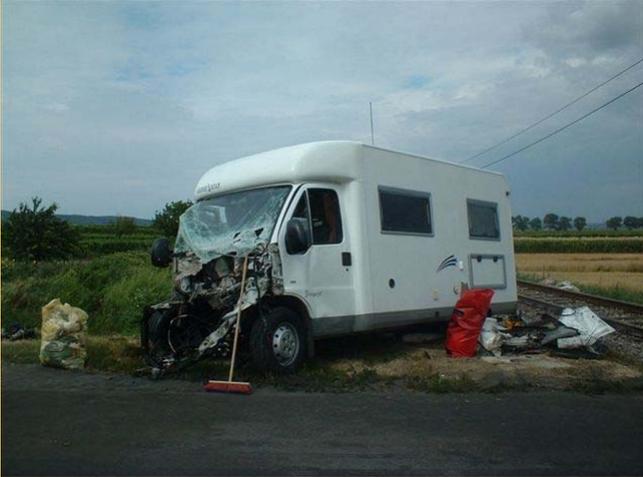
<p>15.07.08</p>	<p>B</p>	<p><b>Zusammenprall des Z7822 mit Wohnmobil auf EK zwischen Bf Purbach a .N. und Bf Breitenbrunn</b>                      Beim Zusammenprall entgleiste der Triebwagen mit einer Achse.</p>
